ČESKÁ HYDROIZOLAČNÍ SPOLEČNOST

CZECH WATERPROOFING ASSOCIATION

Česká hydroizolační společnost ČSSI vydává směrnice určené široké technické veřejnosti jako pomůcky pro efektivní navrhování ochrany staveb před nežádoucím působením vody. Nejnovější směrnice ČHIS 06 se zabývá navrhováním drenáží jako významného opatření, které snižuje namáhání staveb vodou a tím přispívá k vyšší spolehlivosti hydroizolací. Směrnice zároveň vyjmenovává případy, ve kterých je použití drenáže nevhodné, především v souvislosti se současnými trendy ochrany vody v krajině. V těchto případech je nezbytné navrhovat zvlášť spolehlivé hydroizolační konstrukce. Jejich návrh podporuje směrnice ČHIS 01. Ta je zaměřena na hydroizolace spodní stavby, fasád i střeš. Všechny směrnice vznikají mimo jiné na základě analýz poruch staveb a jsou volně dostupné na www.hydroizolacnispolcnost.cz.

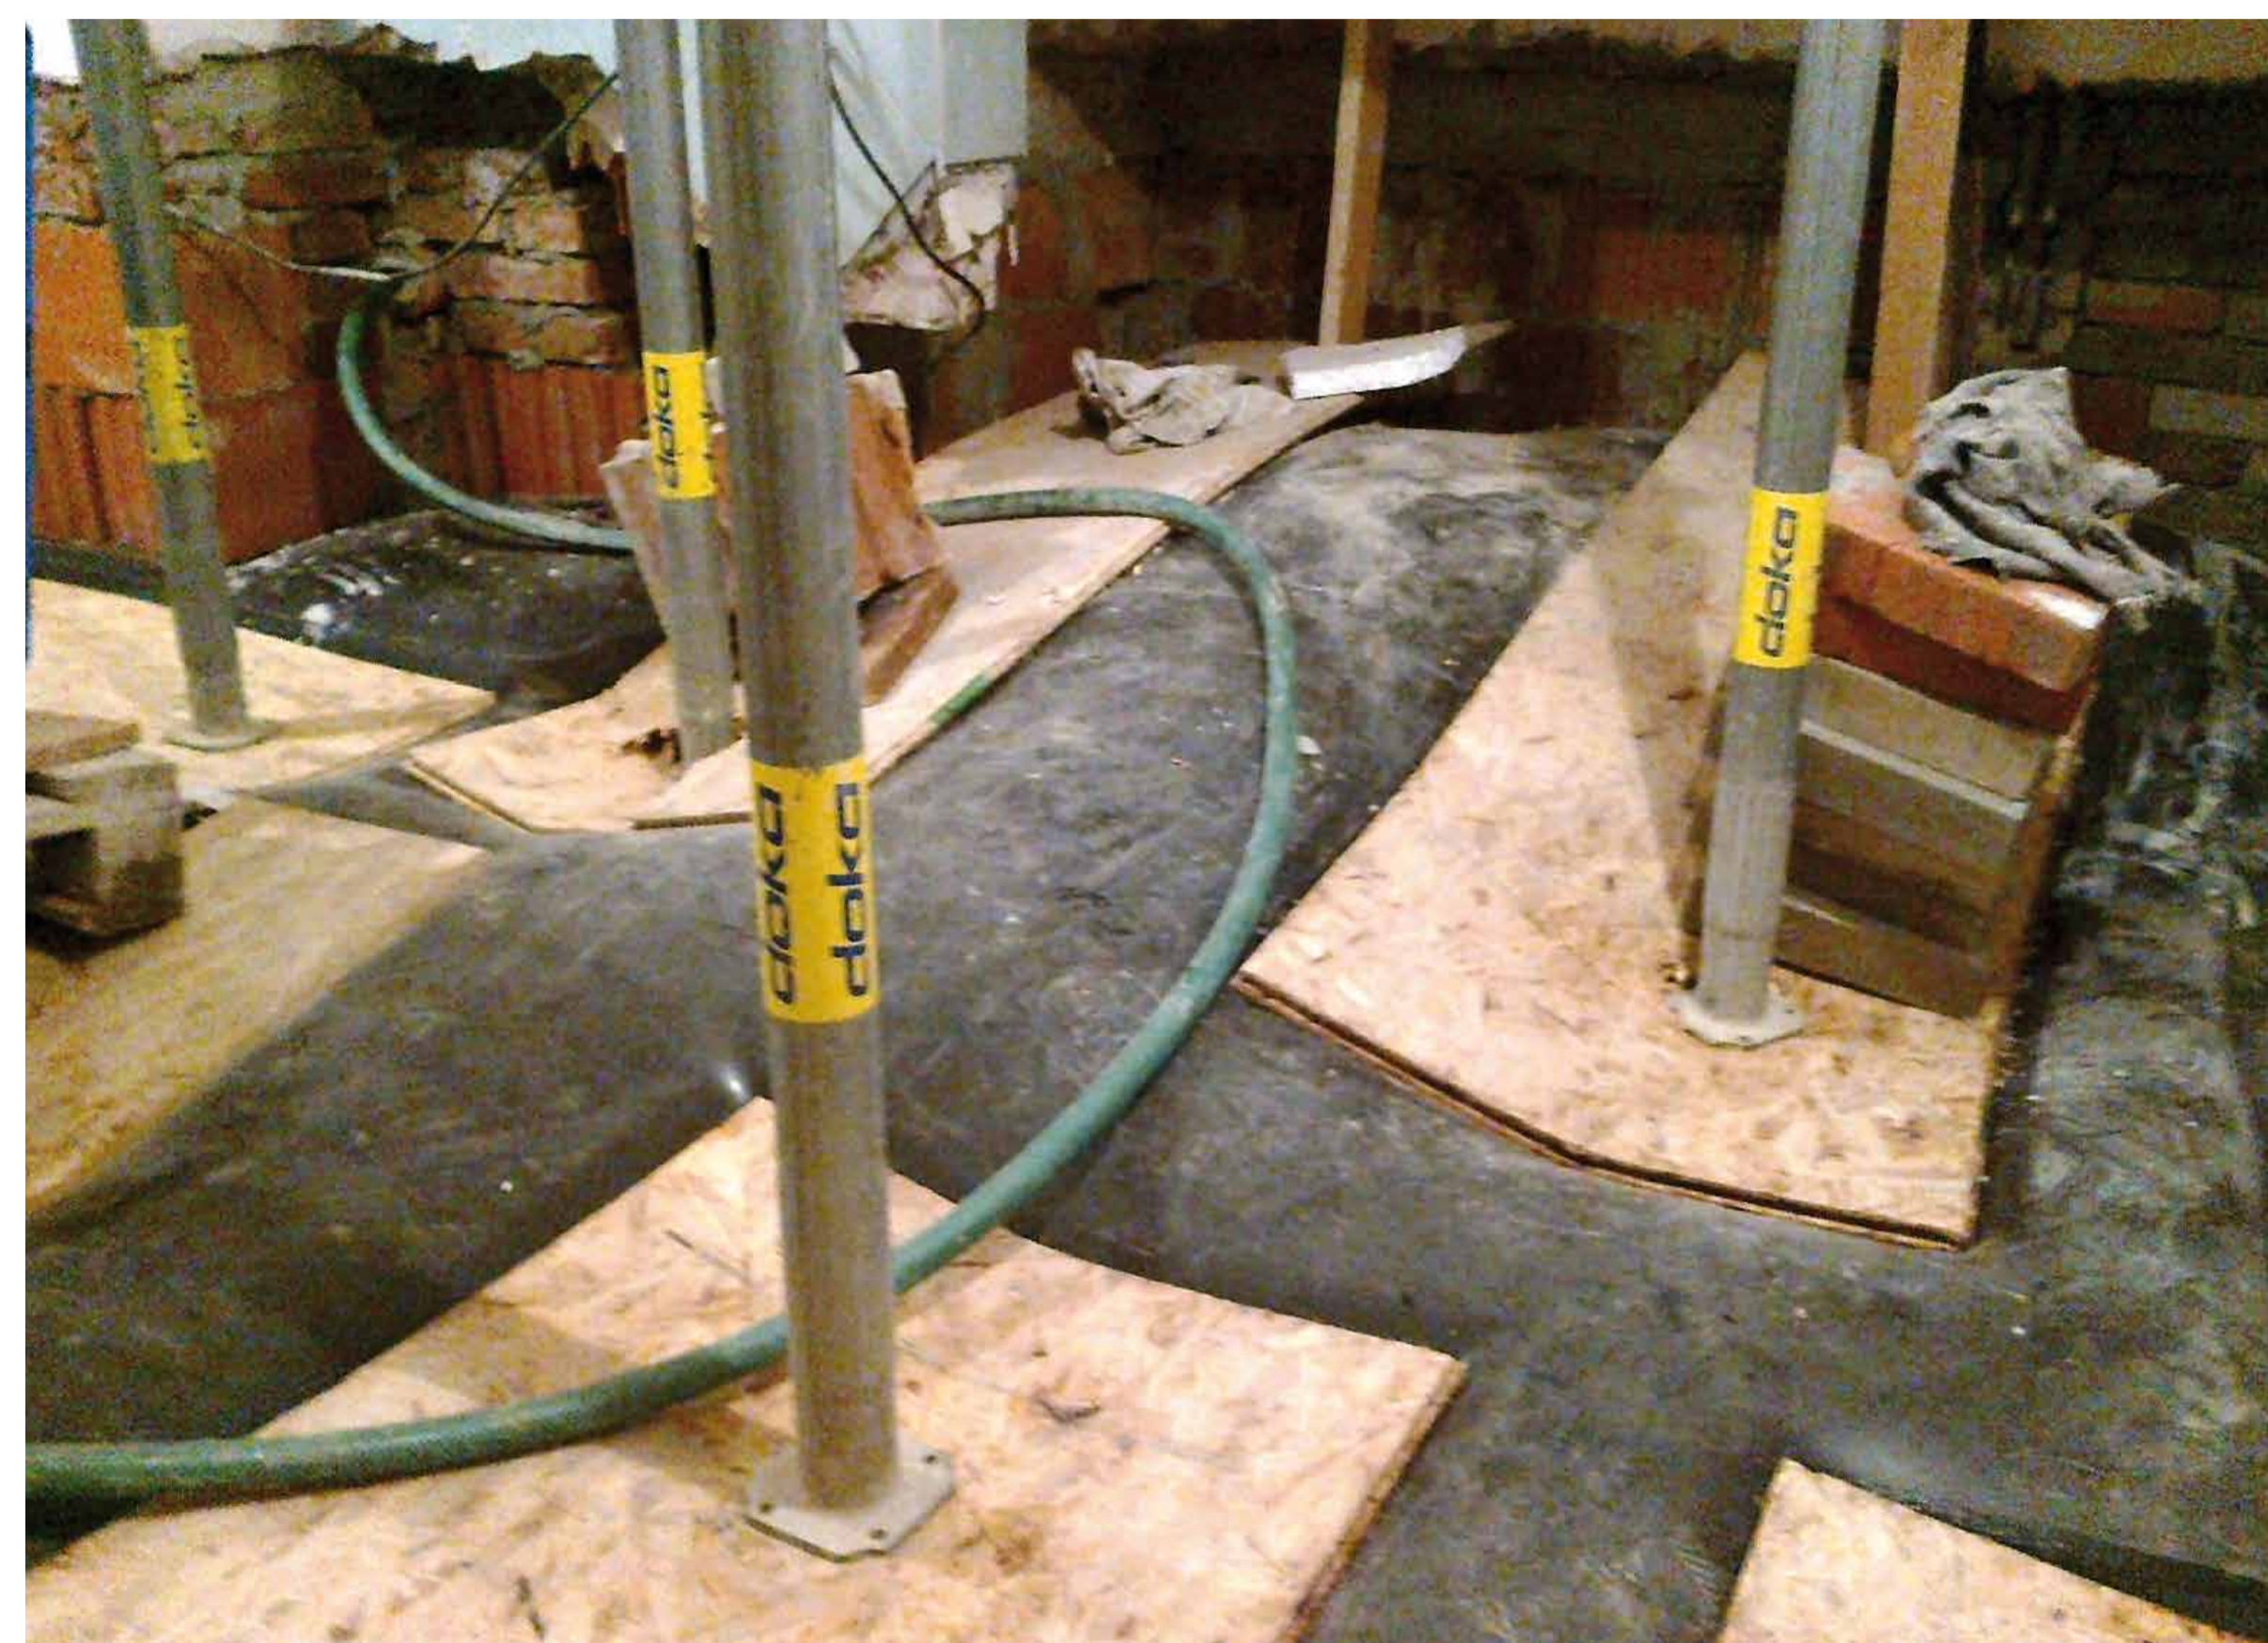
Návrh hydroizolace nepředpokládal riziko zaplavení záspů kolem suterénu vodou při příválových deštích. Při opravě této nedostatečně hydroizolace znovu přišly vydatné deště. The waterproofing project had not anticipated the risk of flooding of backfills around the basement during torrential rains. Heavy rain continued during the repairs of this inadequate waterproofing.

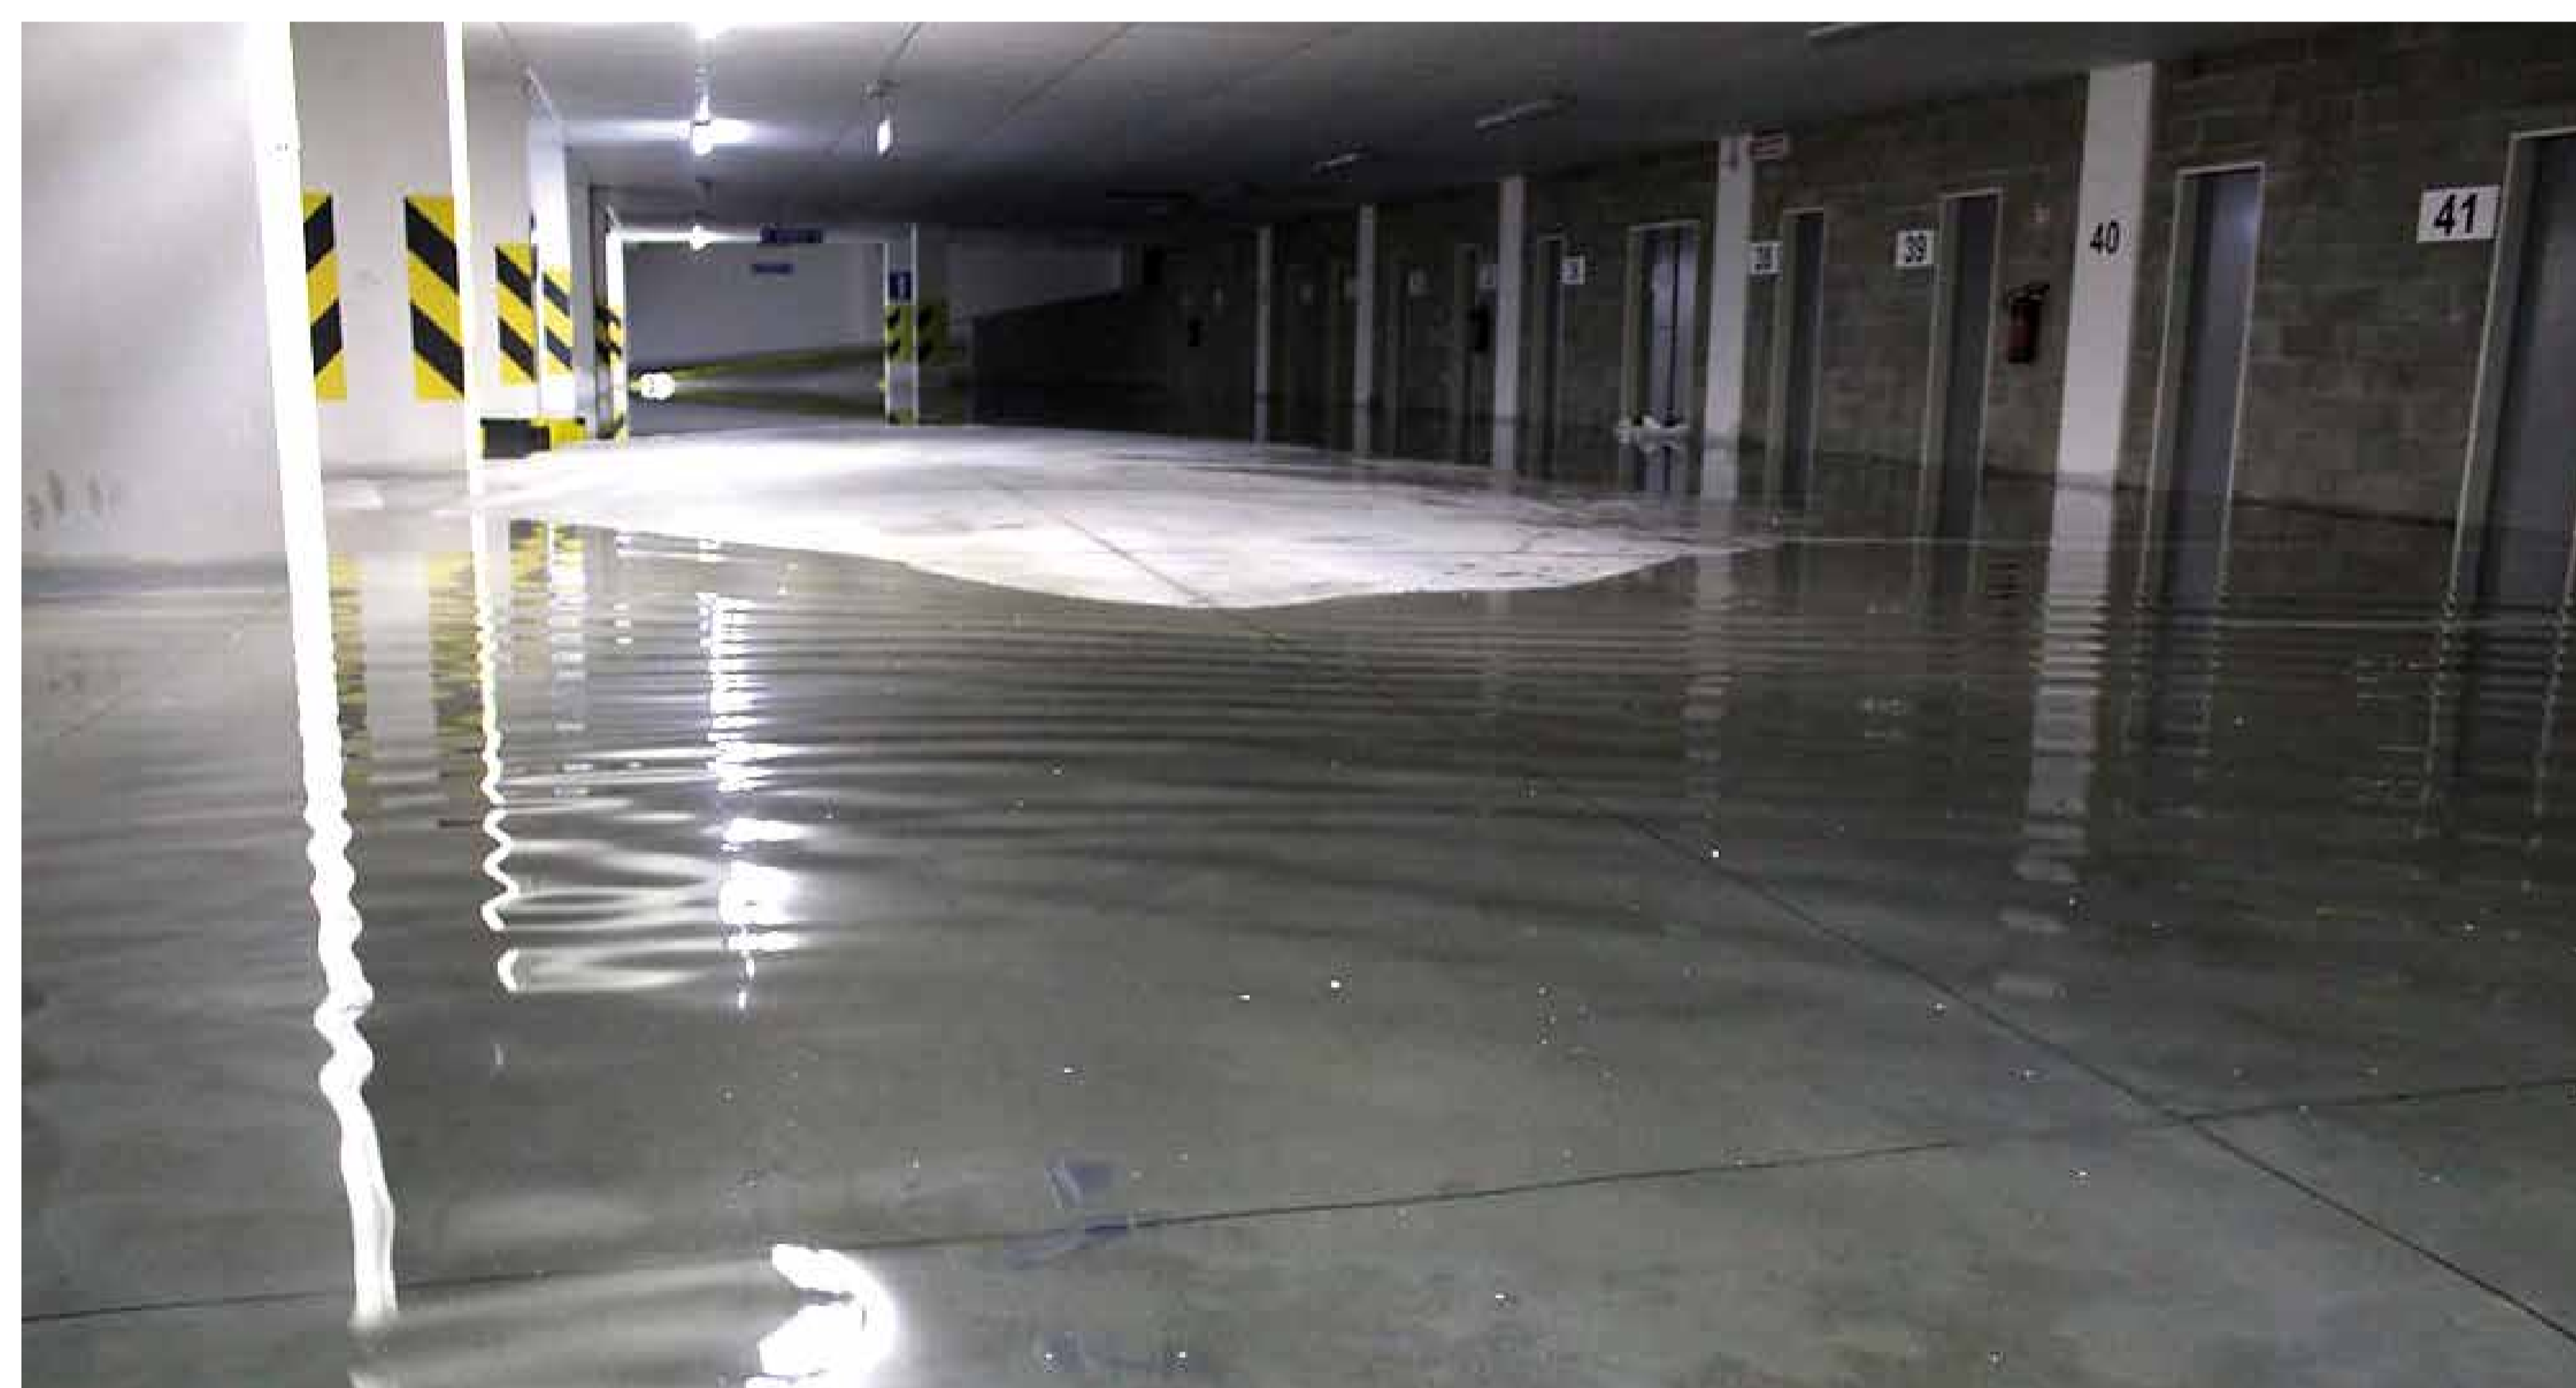
Při konverzi průmyslového objektu na obytný soubor došlo k zásahům do původní hydroizolace suterénu. Skladba podlahy s novým, z interiéru provedeným povlakem nemohla odolat vzltlaku vody při vzednutí toku blízké Vltavy. The old basement waterproofing was compromised during the conversion of this industrial building into a residential complex. The floor slab makeup with a new, interior-applied floor membrane could not resist the vertical hydrostatic uplift when the nearby river Vltava surged.

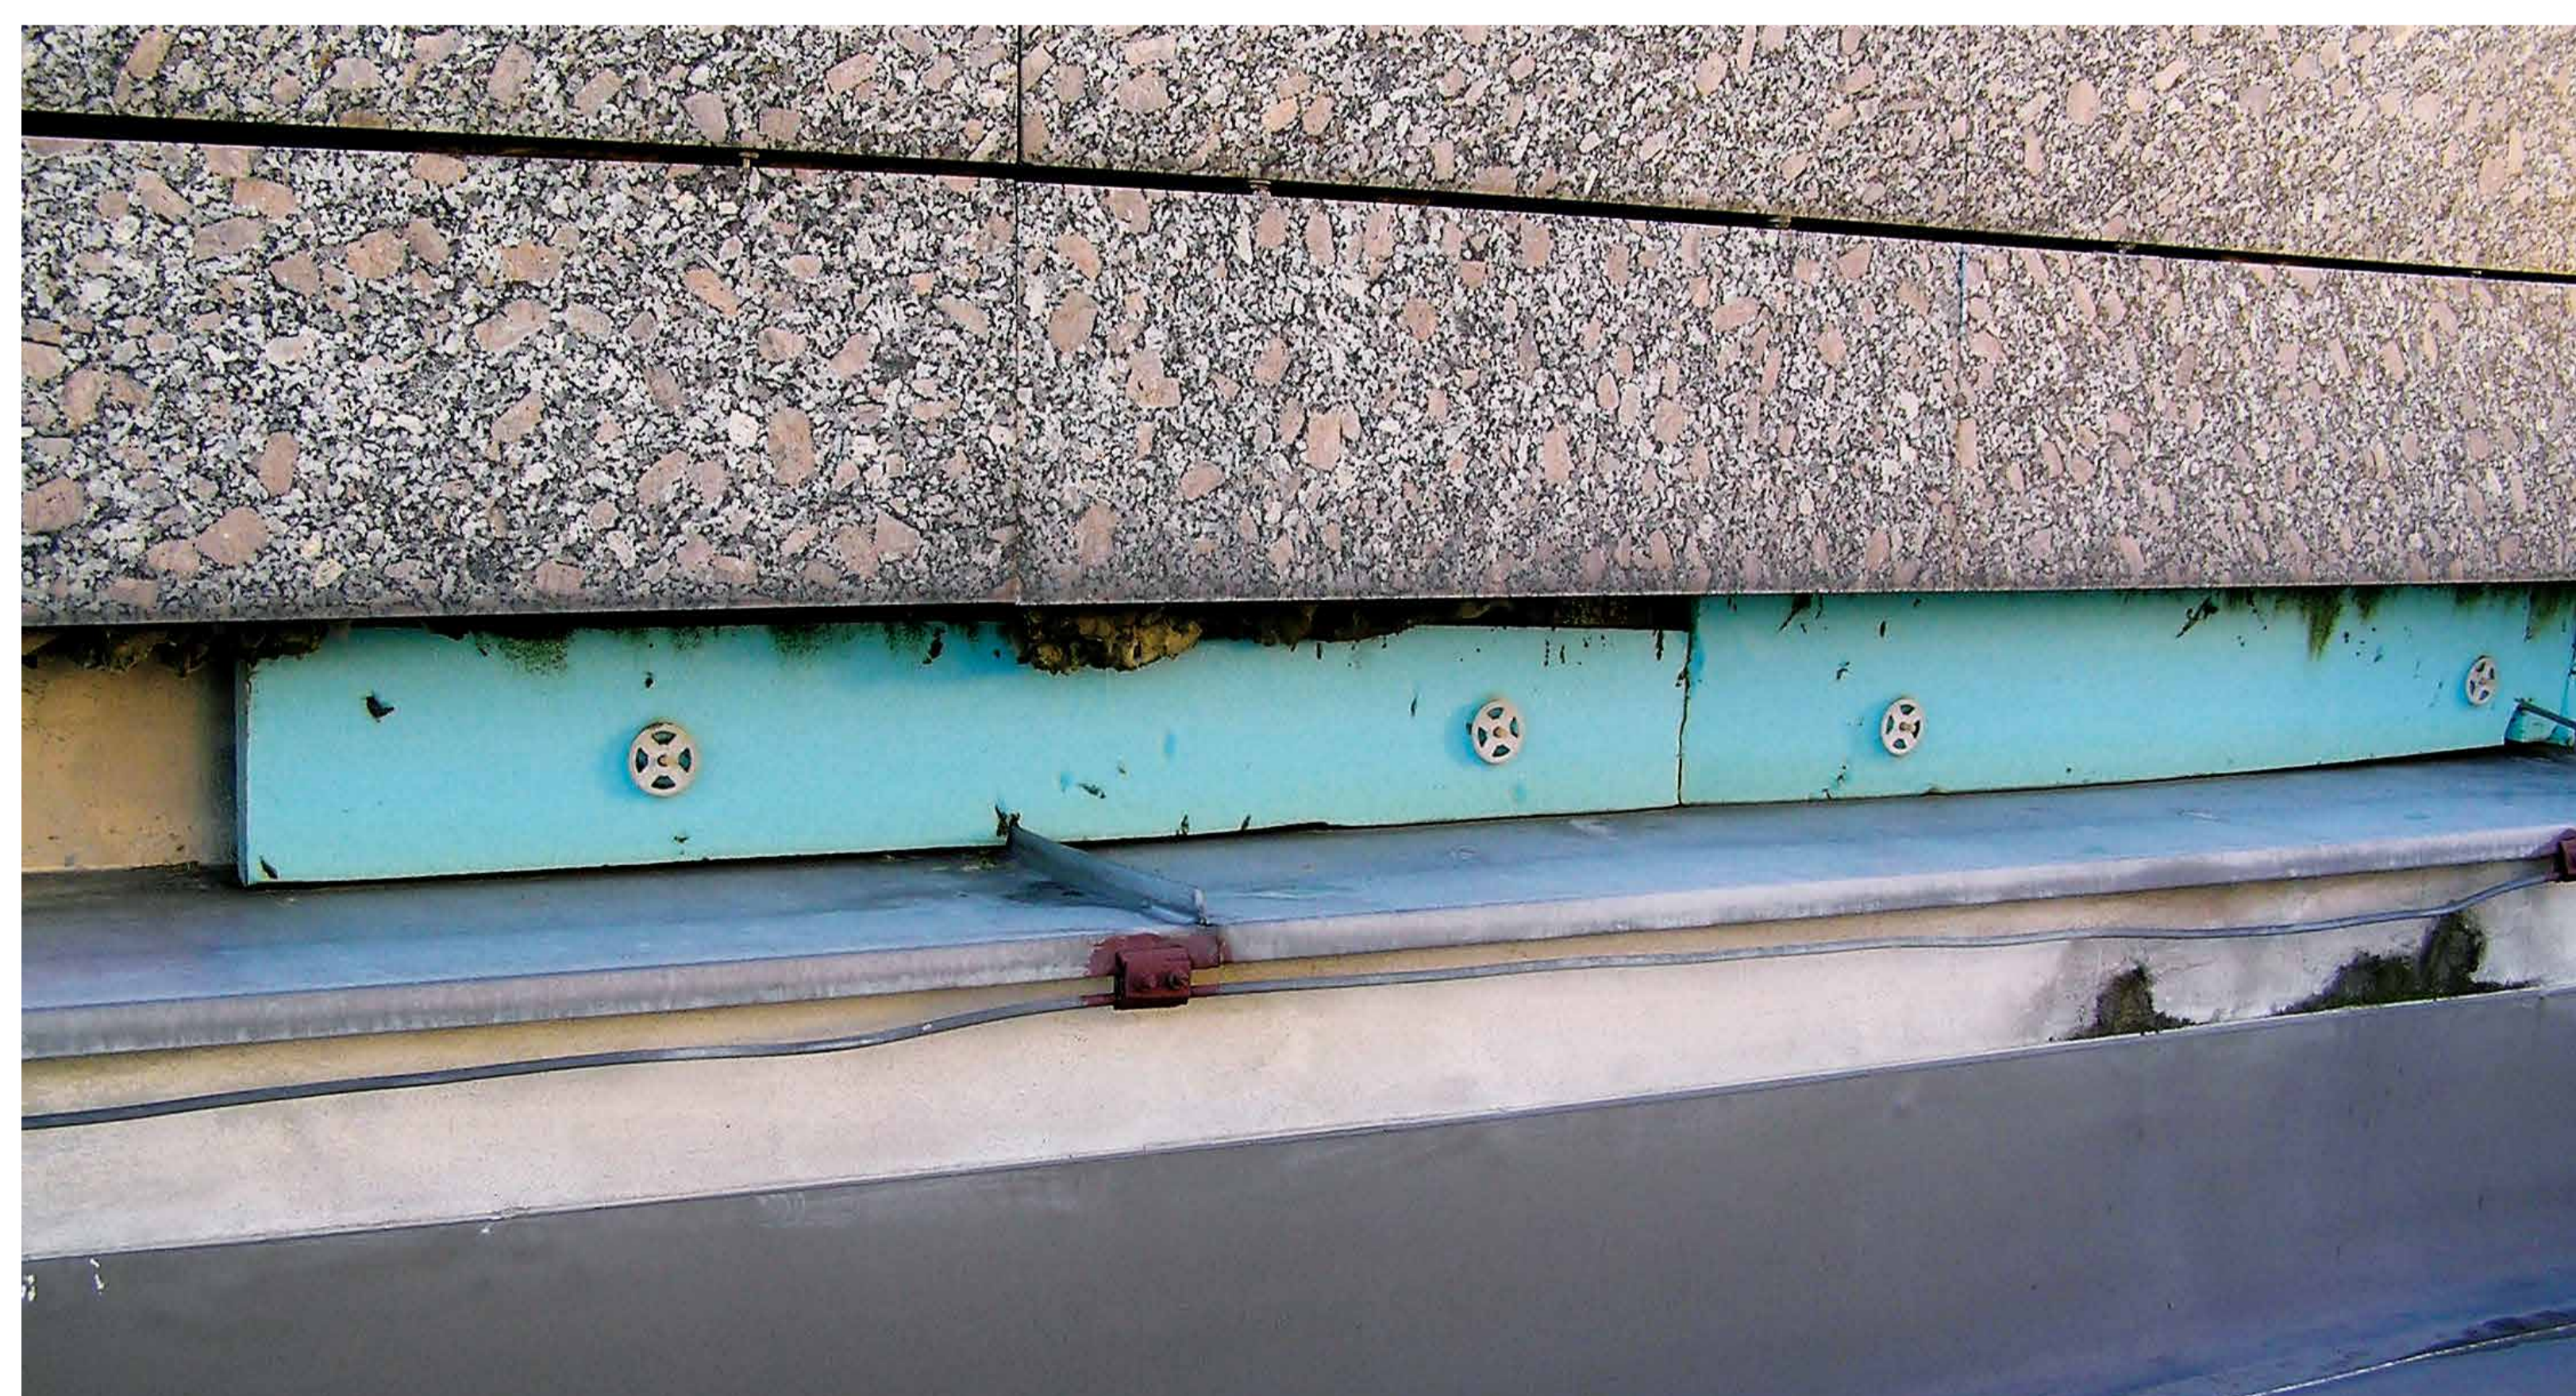
Větrm hnaný déšť pronikající spárami zavěšeného obkladu znehodnotil nechráněnou tepelnou izolaci z minerálních vláken. Ta se odtrhla od stěny a zborstila se do vzduchové vrstvy za obkladem. Rain-driven water penetrating through joints of a suspended cladding system damaged the unprotected mineral wool thermal insulation. It tore off the wall and collapsed into the air gap behind the cladding.

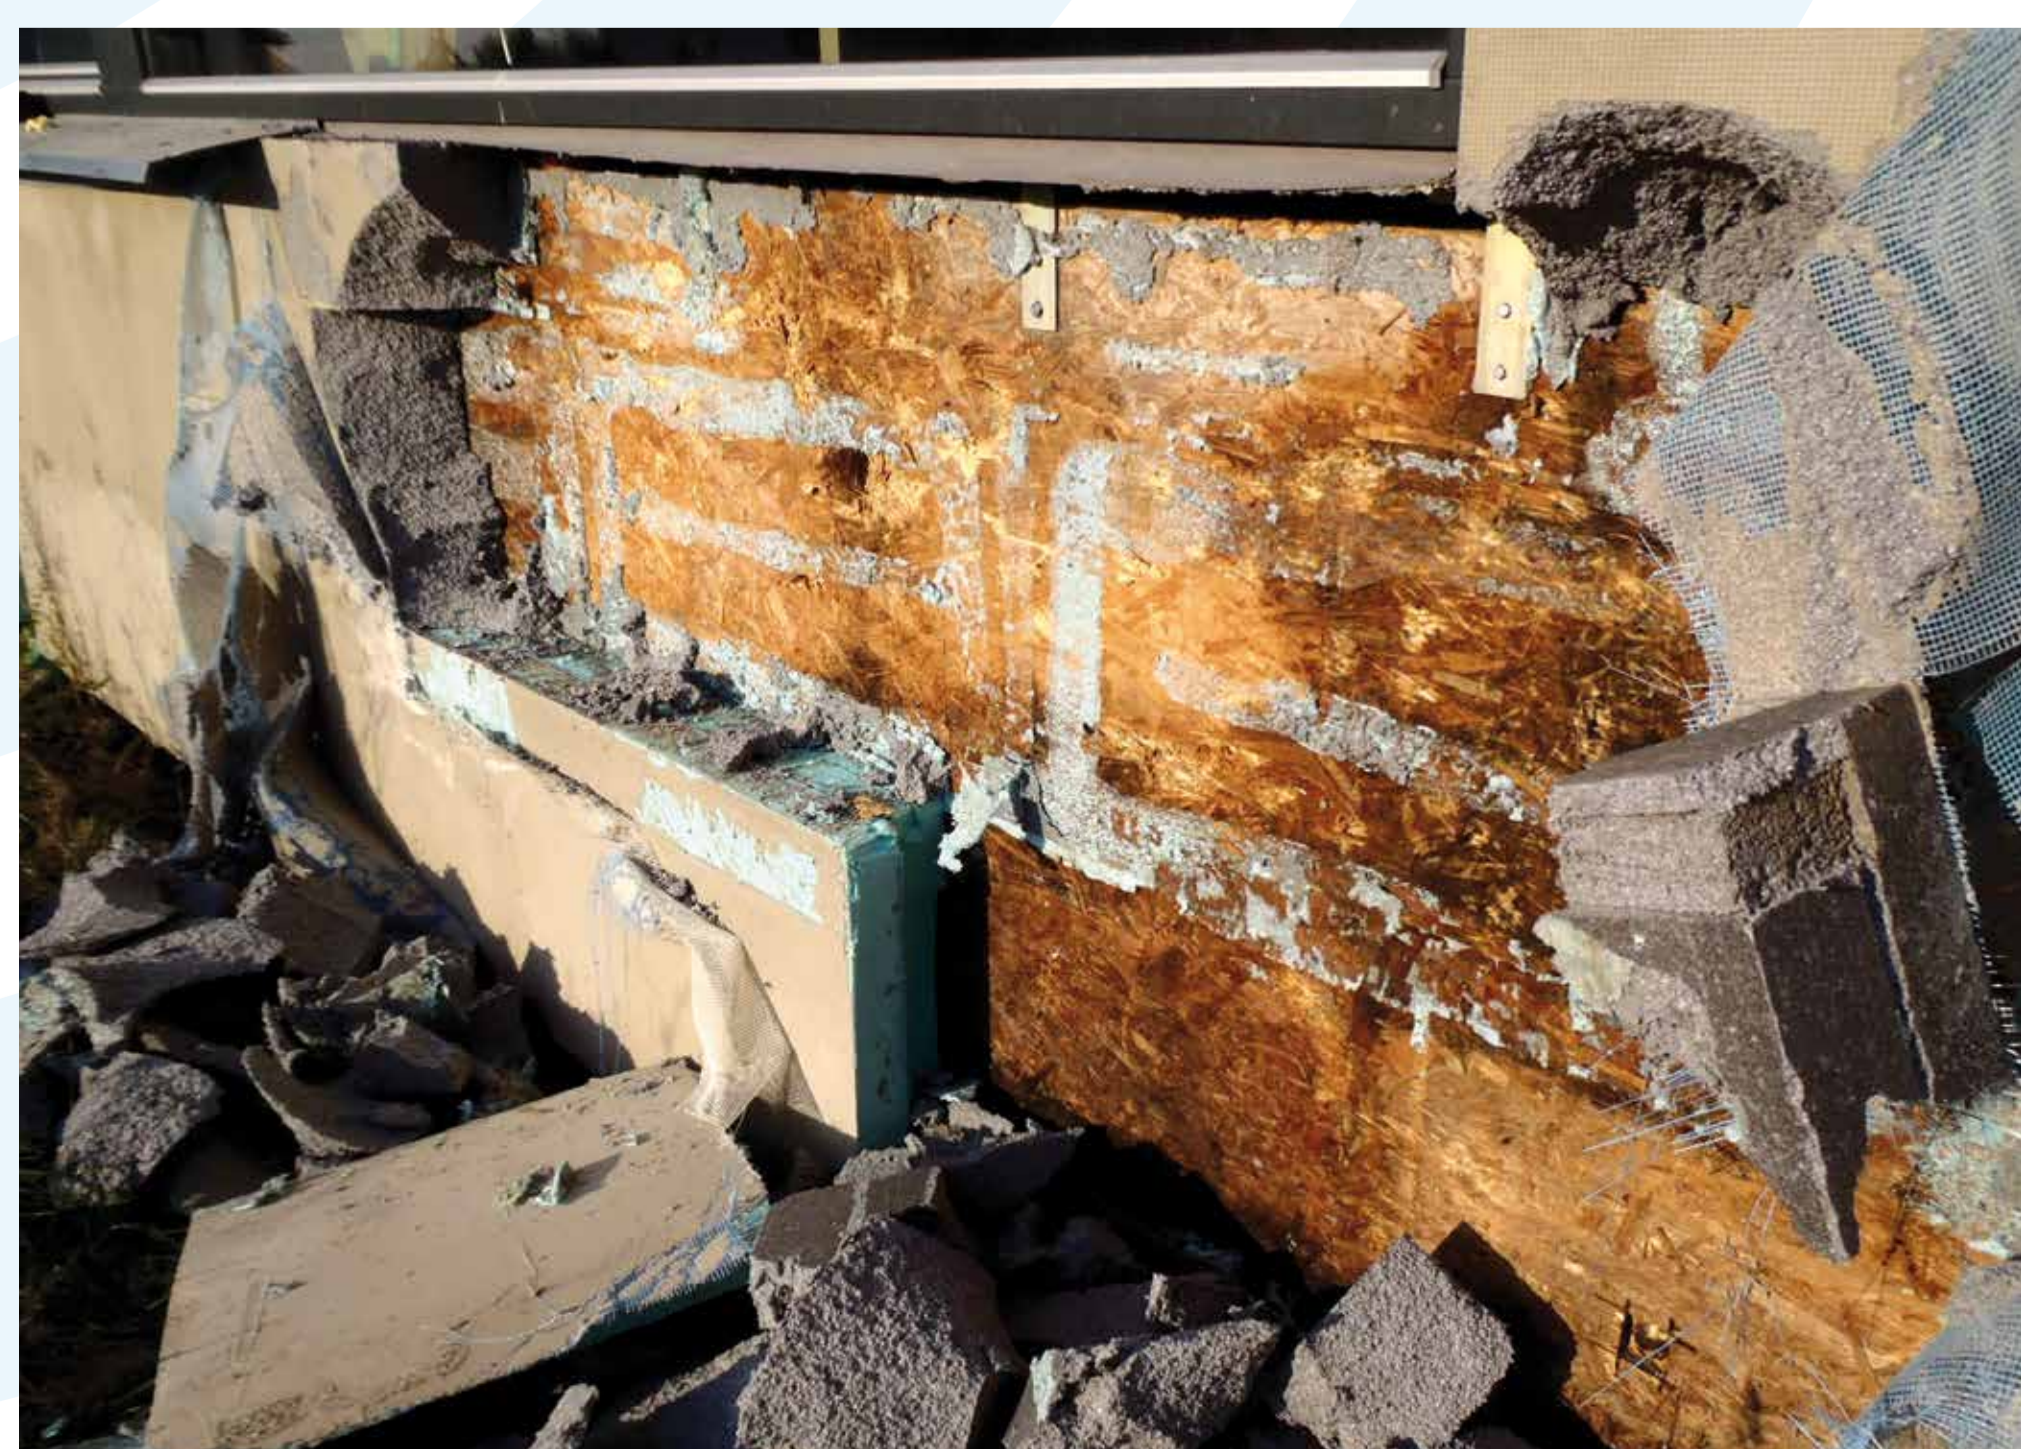
V případě dřevostavby je okenní parapet hydroizolační konstrukcí, po které se vyžaduje vysoká spolehlivost. Zatekání v koutě ostění způsobilo destrukci nosné konstrukce ještě před dokončením stavby. In timber frame structures, window plinths are a waterproofing structure requested expected to exhibit a very high degree of reliability. Leaking in the corner of the window lining destroyed the loadbearing structure even before completion.

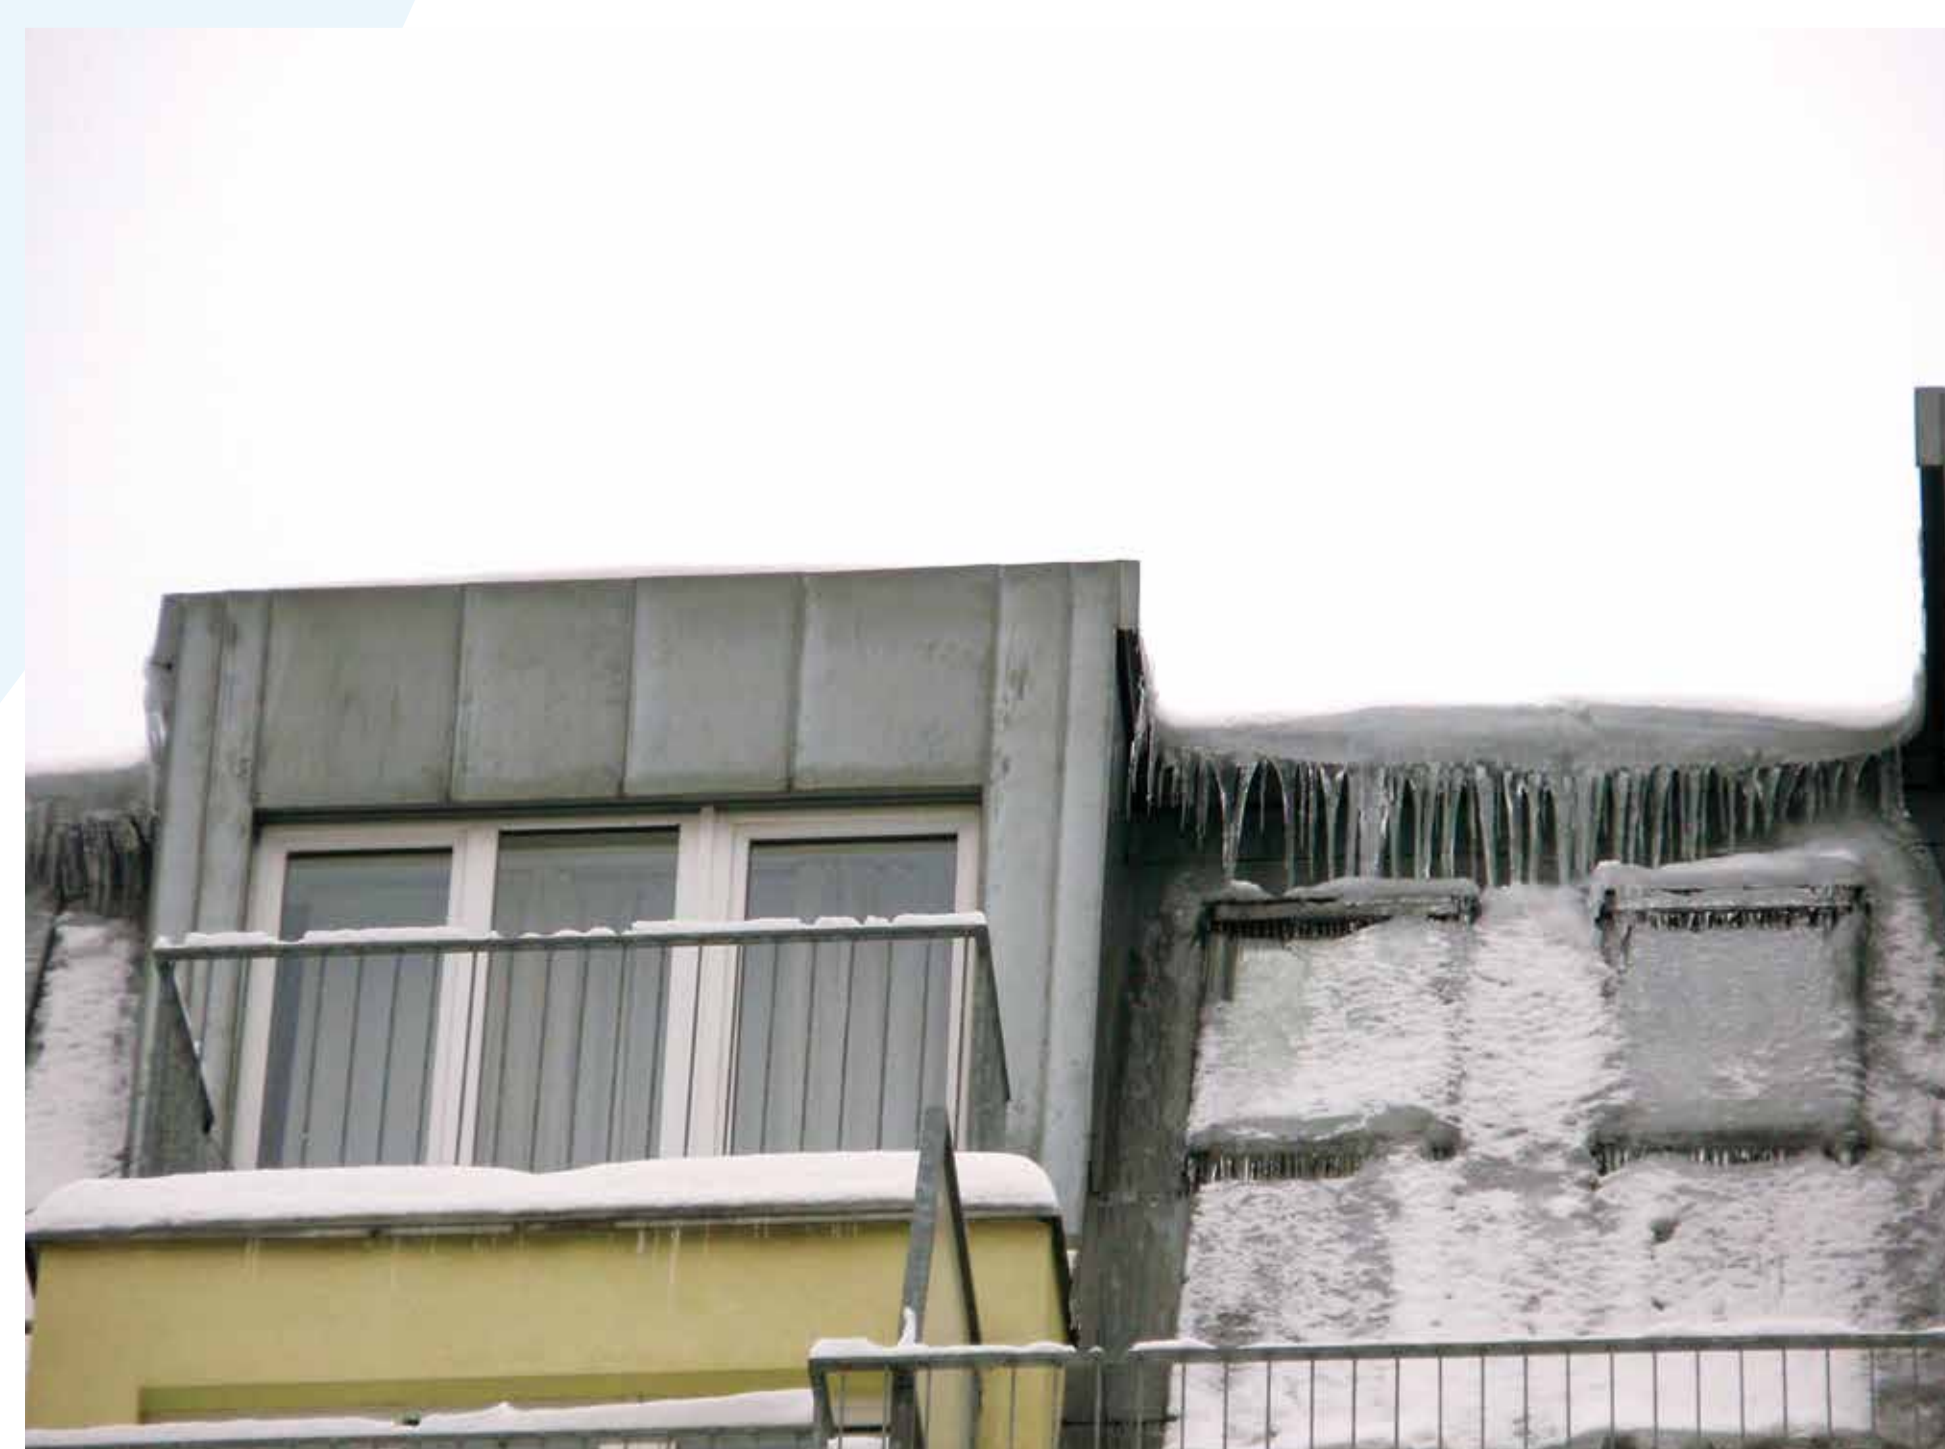
Voda z odtávajícího sněhu zmrzla na okraji střešy a vytvořila valy, za nimiž další voda nastoupala, aby působila tlakem na krytinu, která není pro takové hydrofyzikální namáhání navržena. Water from melting snow froze on the roof edge, creating dams behind which more water rose to compress the roofing that had not been designed for such hydro-physical loading.

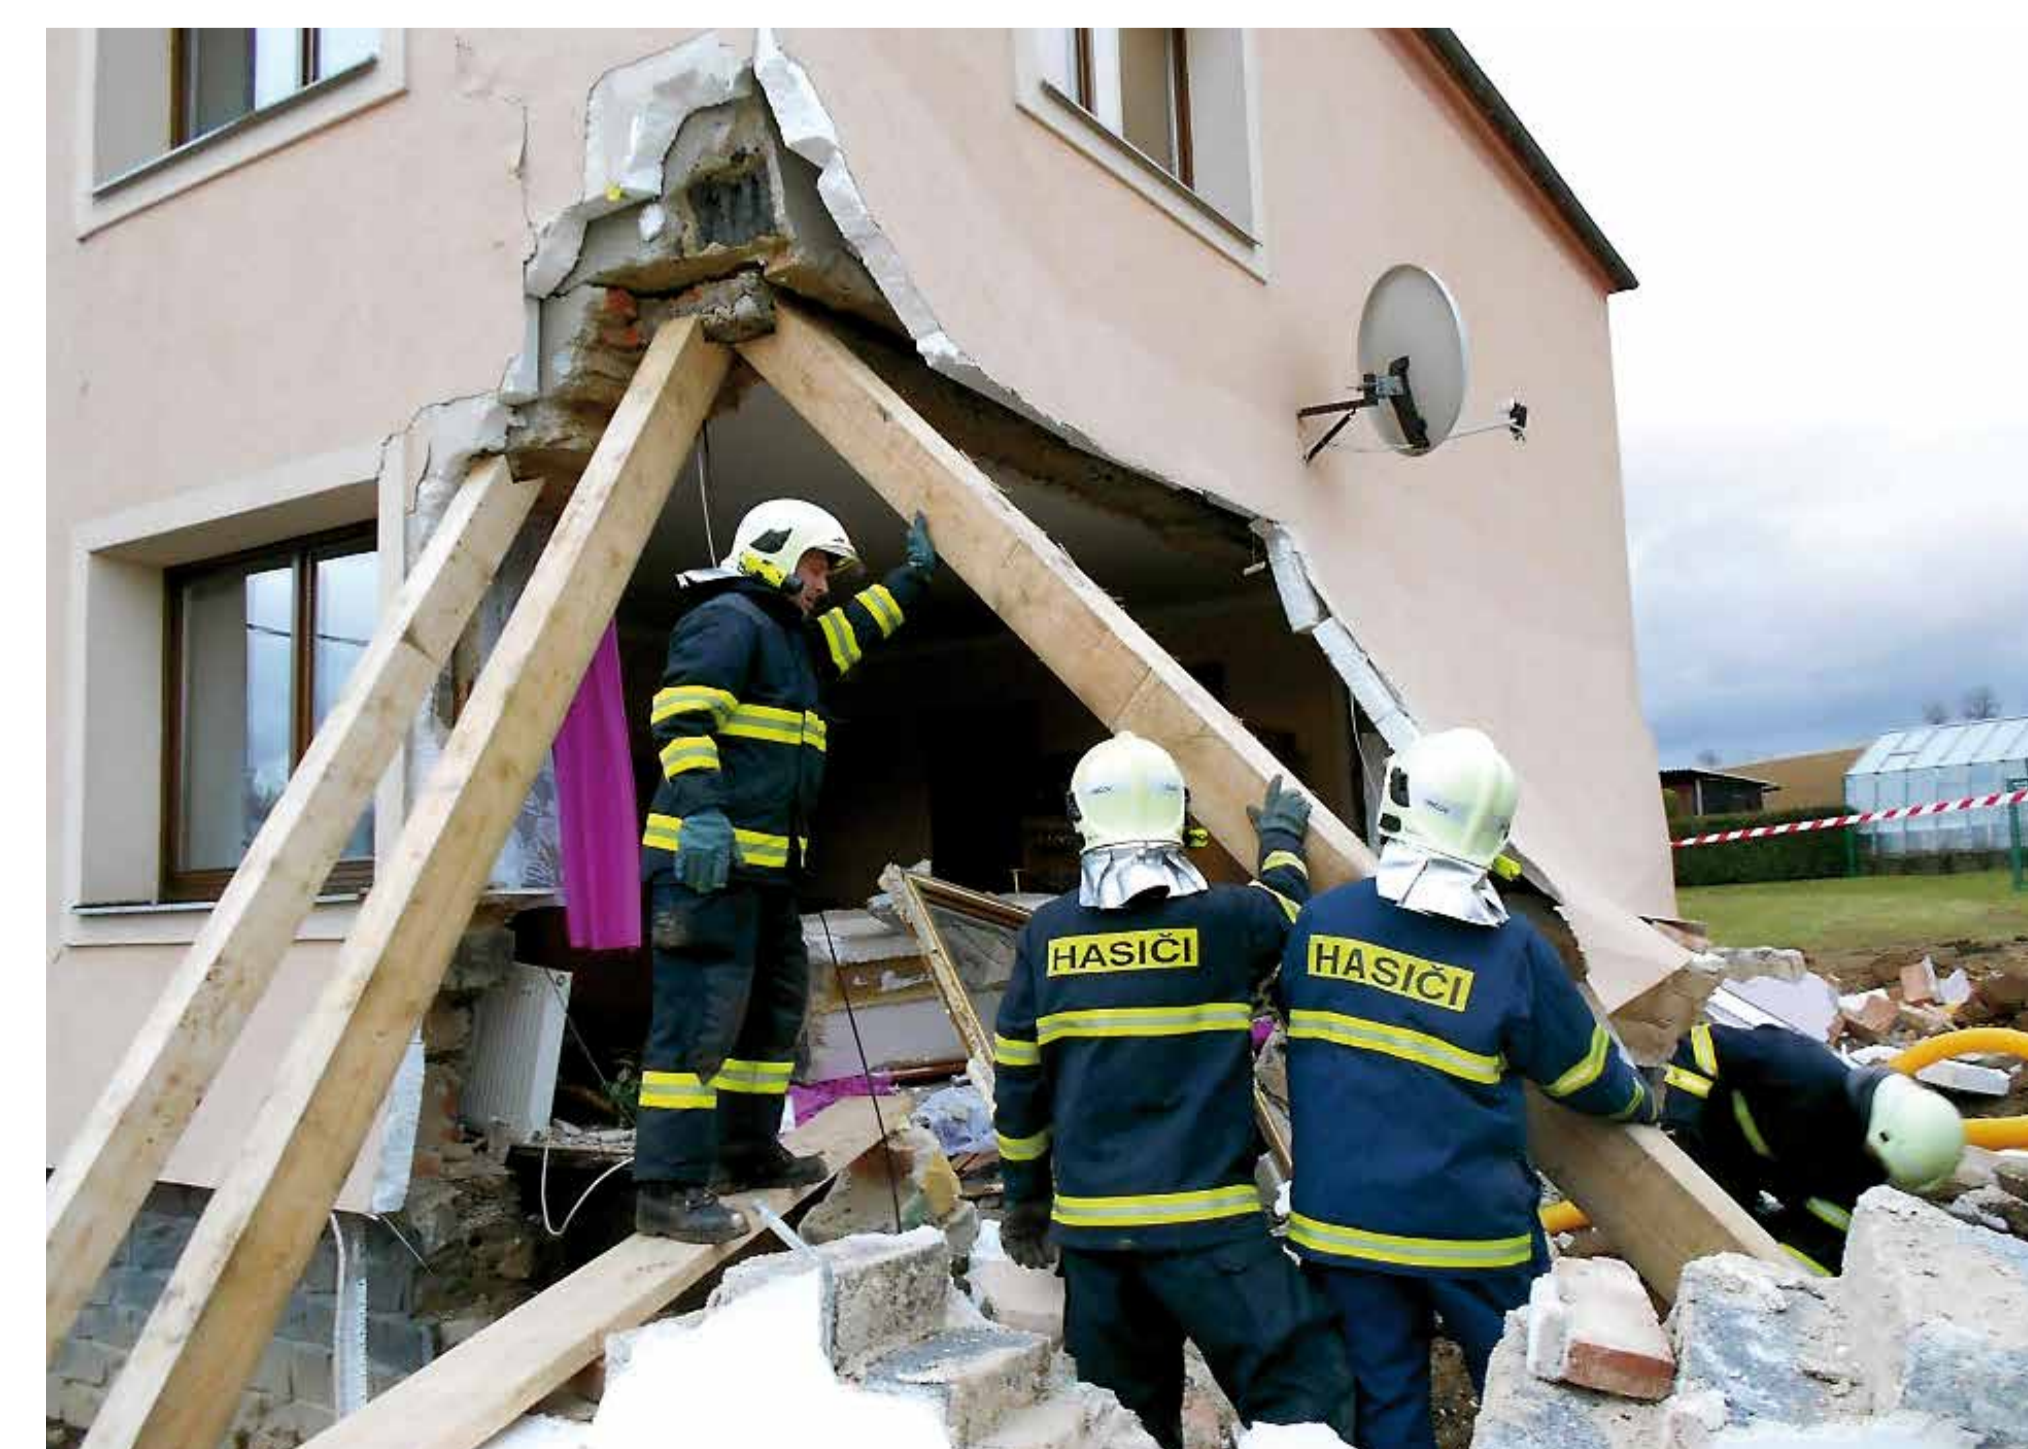
Chyba při realizaci dodatečné drenáže. Otevřený úsek výkopu byl příliš dlouhý a výkop ještě před odvodněním dna zaplavila voda z příválového deště, která způsobila rozřednutí zeminy. A mistake during the installation of supplementary drainage. The open section of the trench was too long, and torrential rain flooded the trench before drainage could be placed onto the bottom, making the soil slushy.

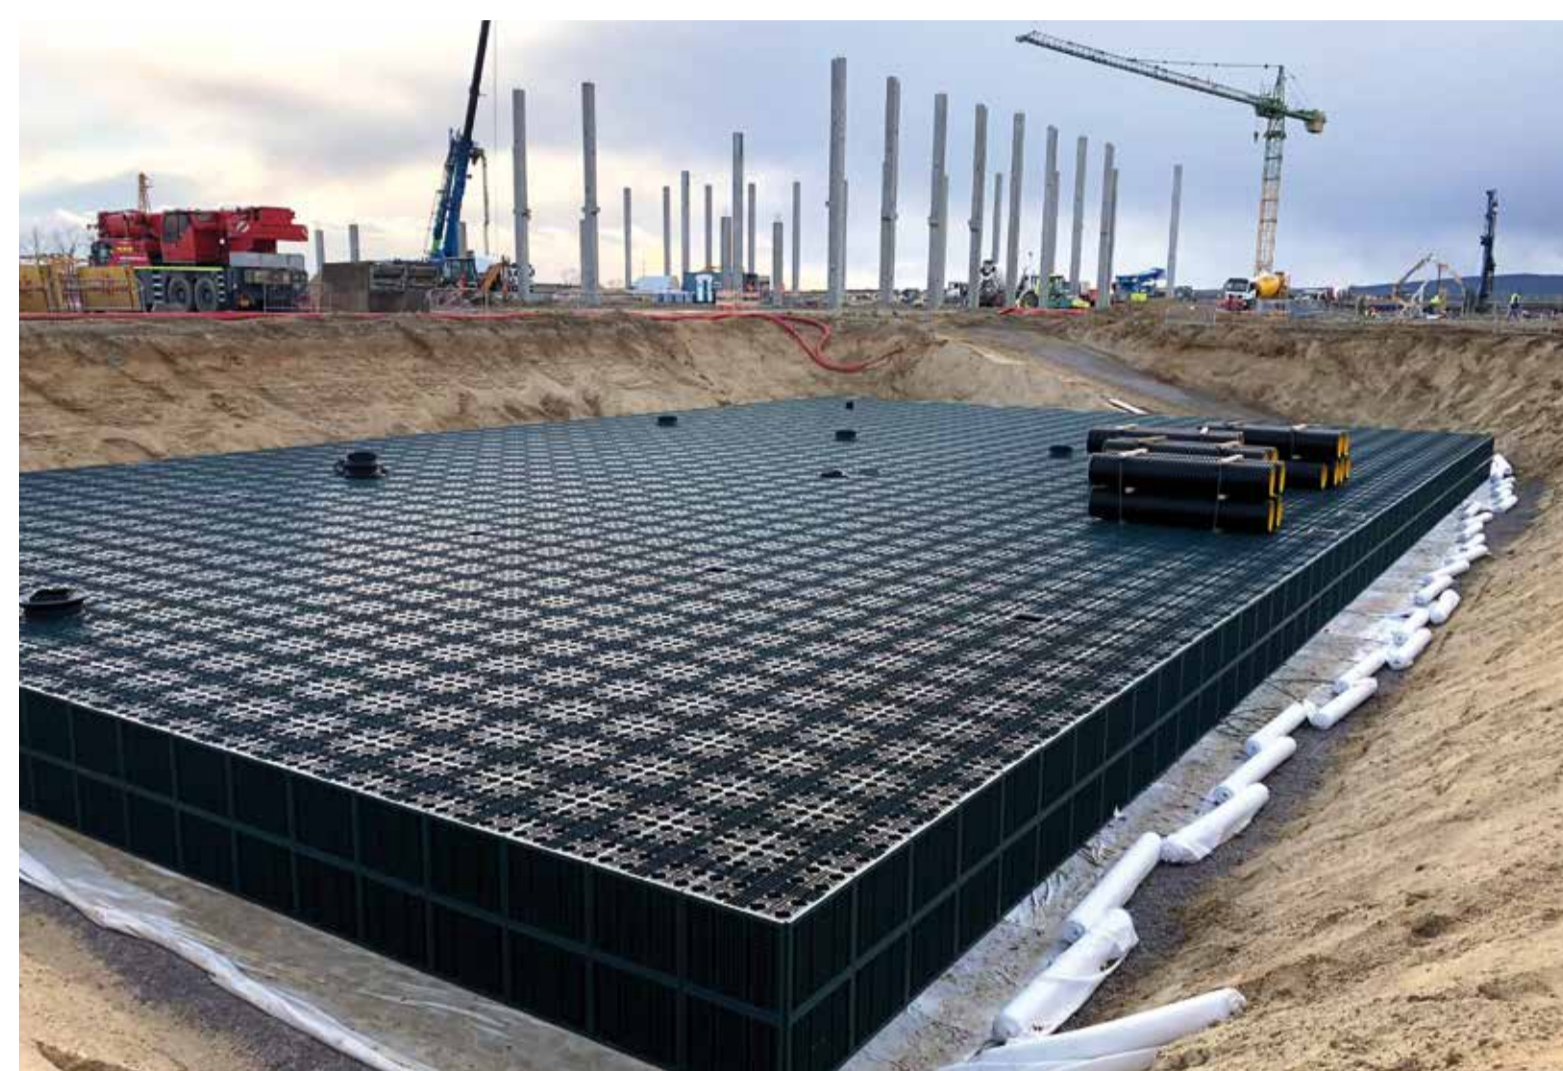
Realizace vsakovacího objektu
Construction of the absorption structure
