ČESKÁ HYDROIZOLAČNÍ SPOLEČNOST

CZECH WATERPROOFING ASSOCIATION

Česká hydroizolační společnost ČSSI vydává směrnice určené široké technické veřejnosti jako pomůcky pro efektivní navrhování ochrany staveb před nežádoucím působením vody. Nejnovější směrnice ČHIS 06 se zabývá navrhováním drenáží jako významného opatření, které snižuje namáhání staveb vodou a tím přispívá k vyšší spolehlivosti hydroizolací. Směrnice zároveň vyjmenovává případy, ve kterých je použití drenáže nevhodné, především v souvislosti se současnými trendy ochrany vody v krajině. V těchto případech je nezbytné navrhovat zvlášť spolehlivé hydroizolační konstrukce. Jejich návrh podporuje směrnice ČHIS 01. Ta je zaměřena na hydroizolace spodní stavby, fasád i střeš. Všechny směrnice vznikají mimo jiné na základě analýz poruch staveb a jsou volně dostupné na www.hydroizolacnispolcnost.cz.

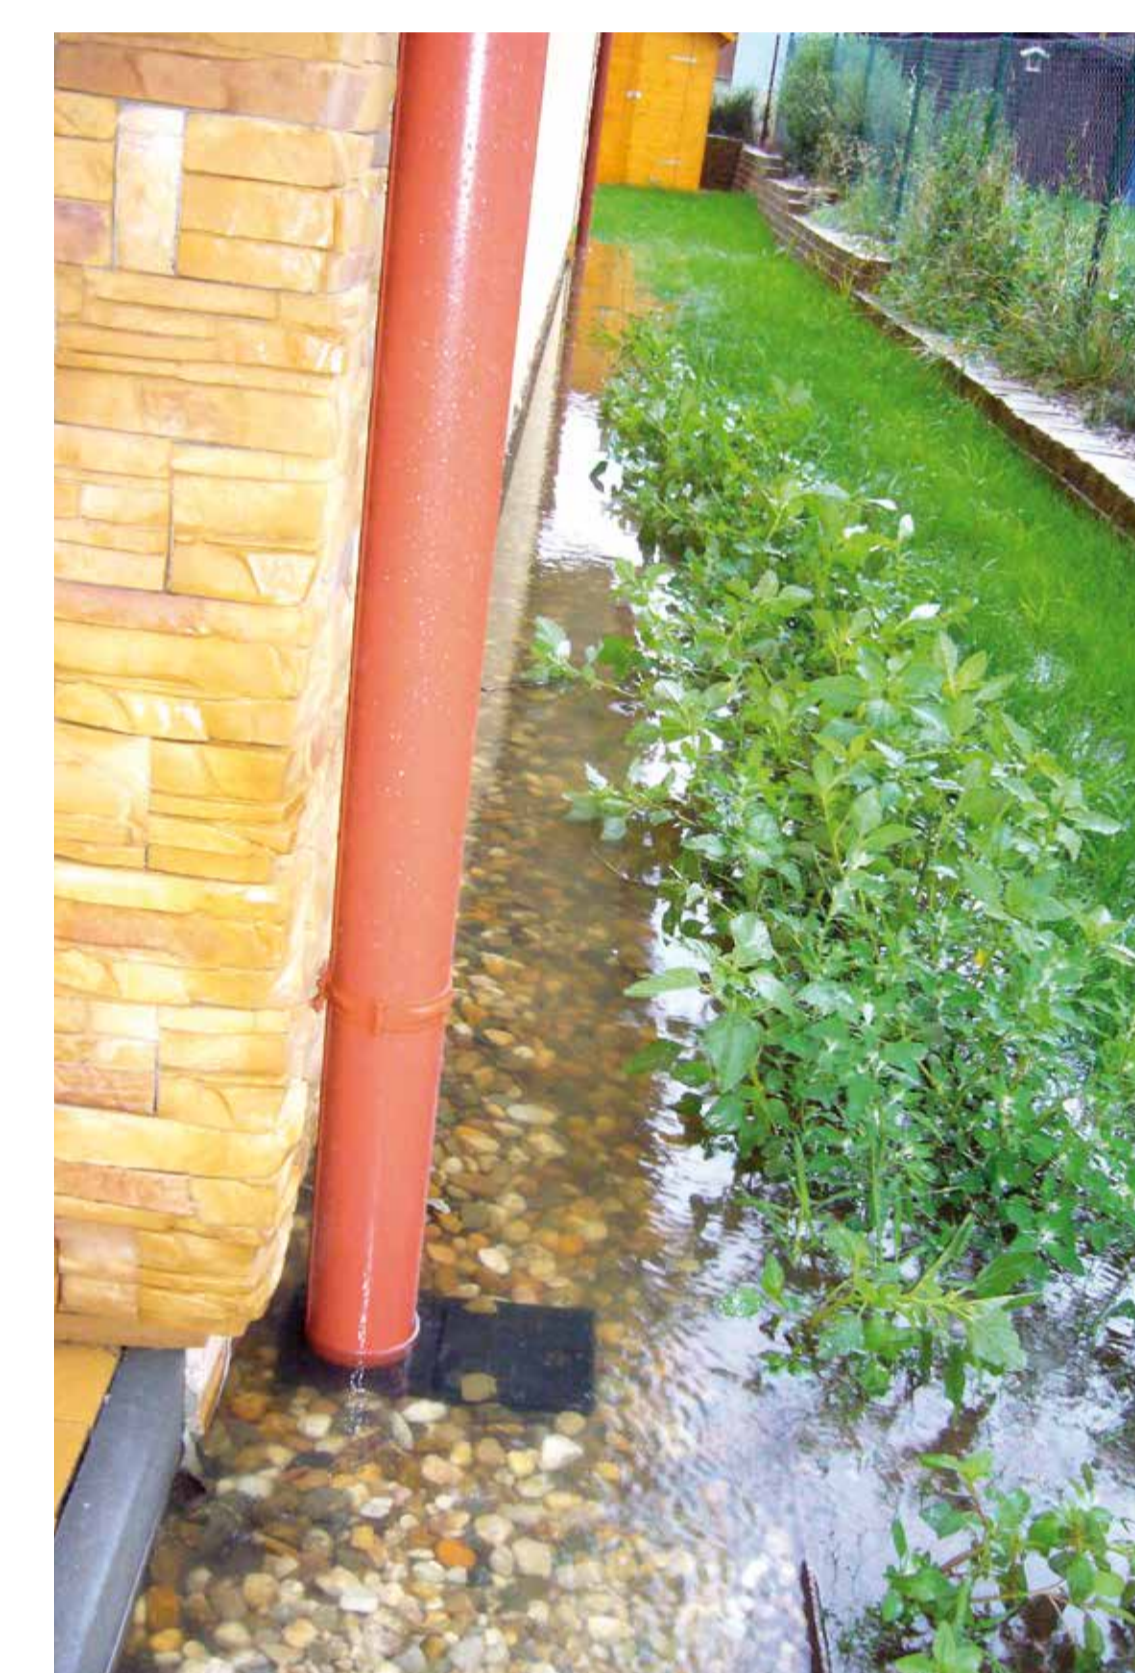
Chybně výškově osazený dům – vodorovná hydroizolace je pod hladinou vody
Poorly vertically positioned building – horizontal damp proof course is below the groundwater table

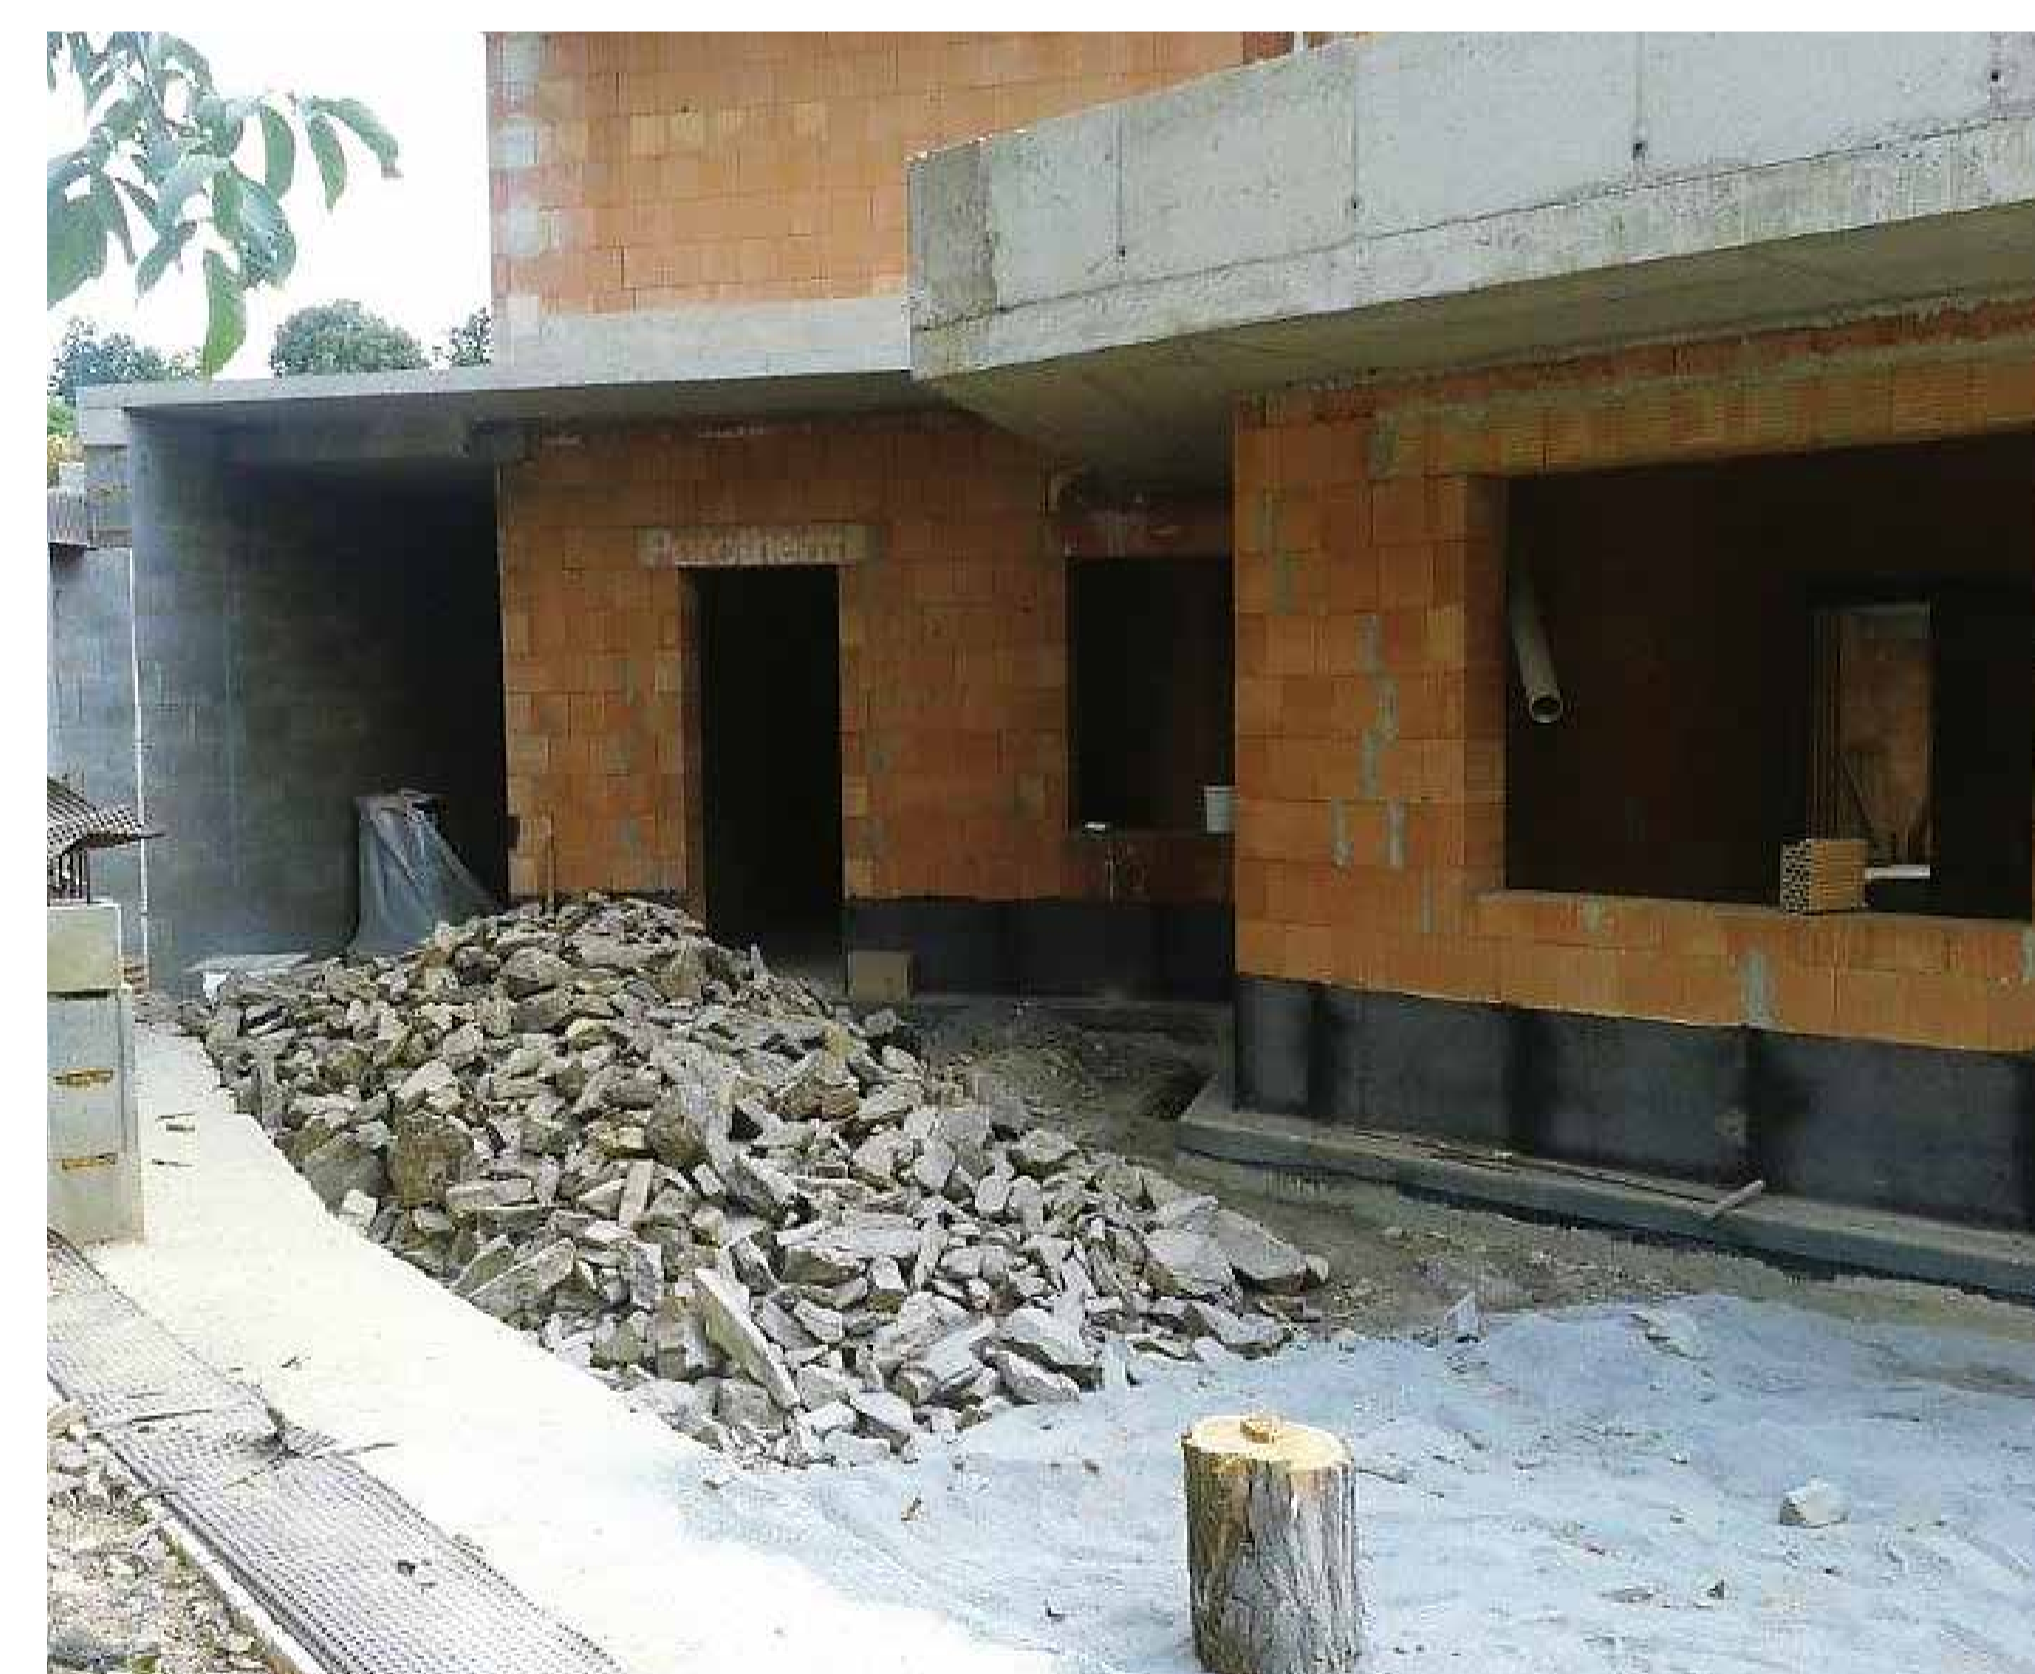
Realizace ochranného prostoru
Construction of protection space

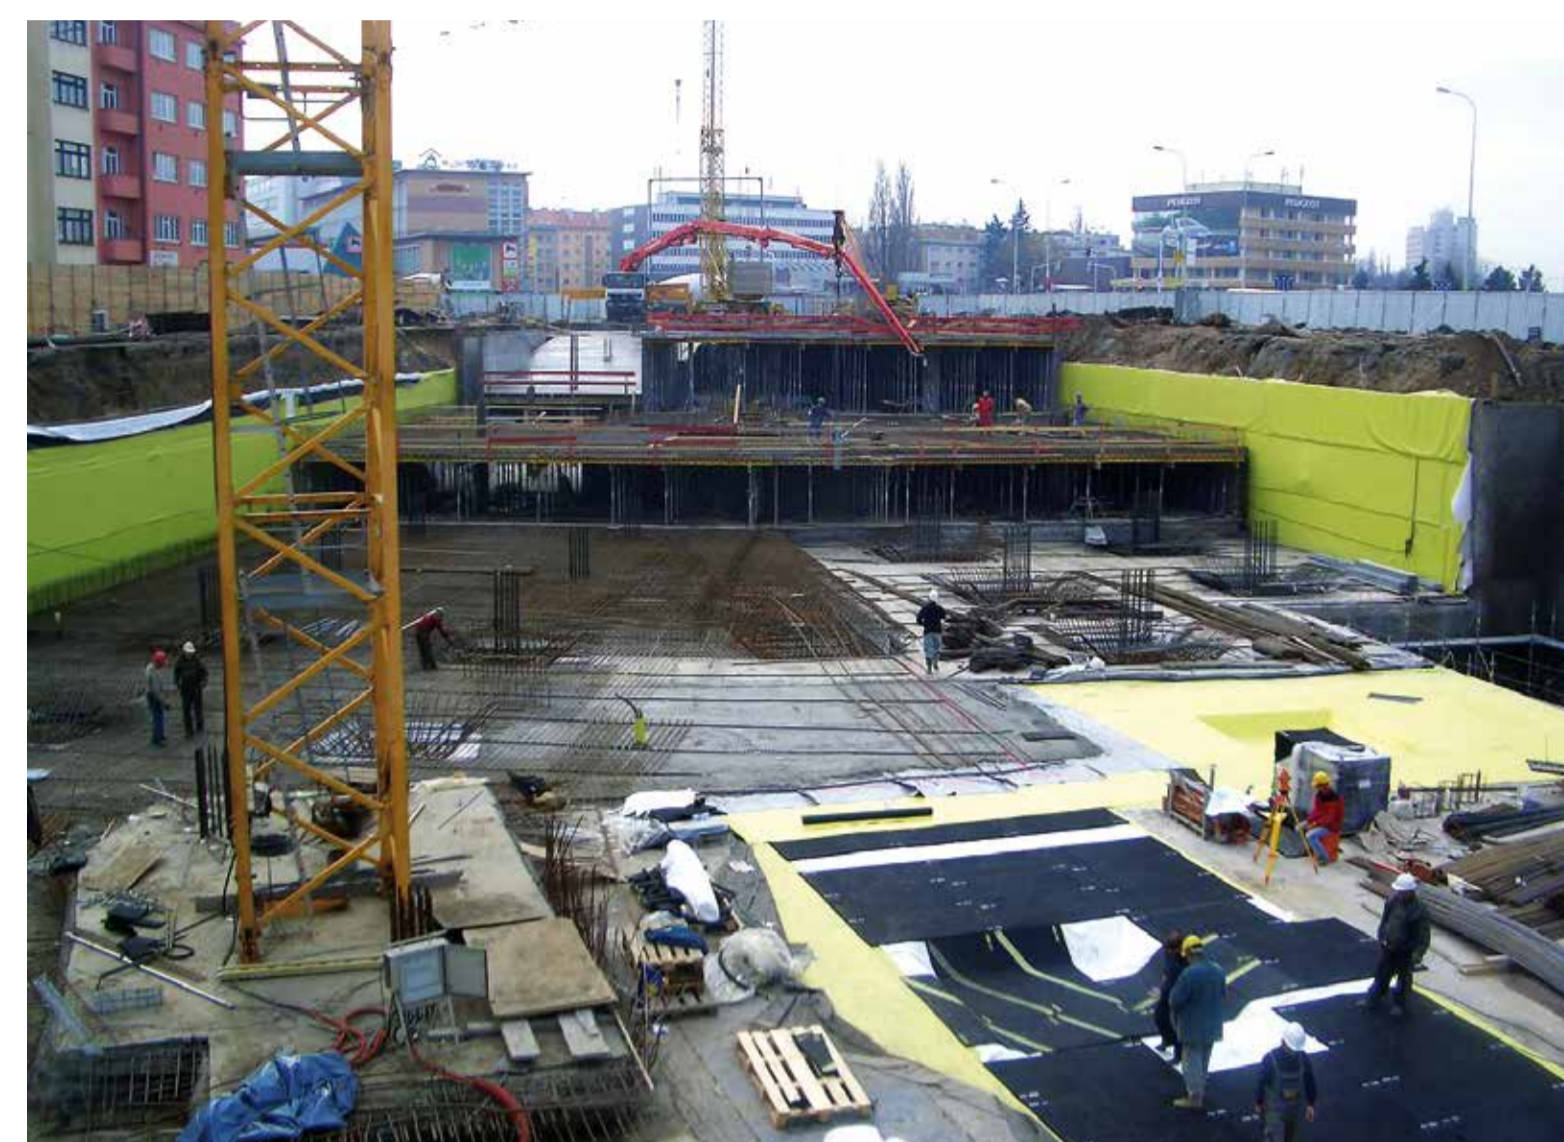
Vyhodnocení požadavků – požadavky na obvodovou konstrukci suterénu (obsahuje izolaci proti vibracím, která se nesmí zaplavit) byly přísnější než na stav prostředí (garáže pro auta)
Assessment of requirements – requirements on the basement outer structure (it includes vibration insulation that must not be flooded) were stricter than on building environment (car park).

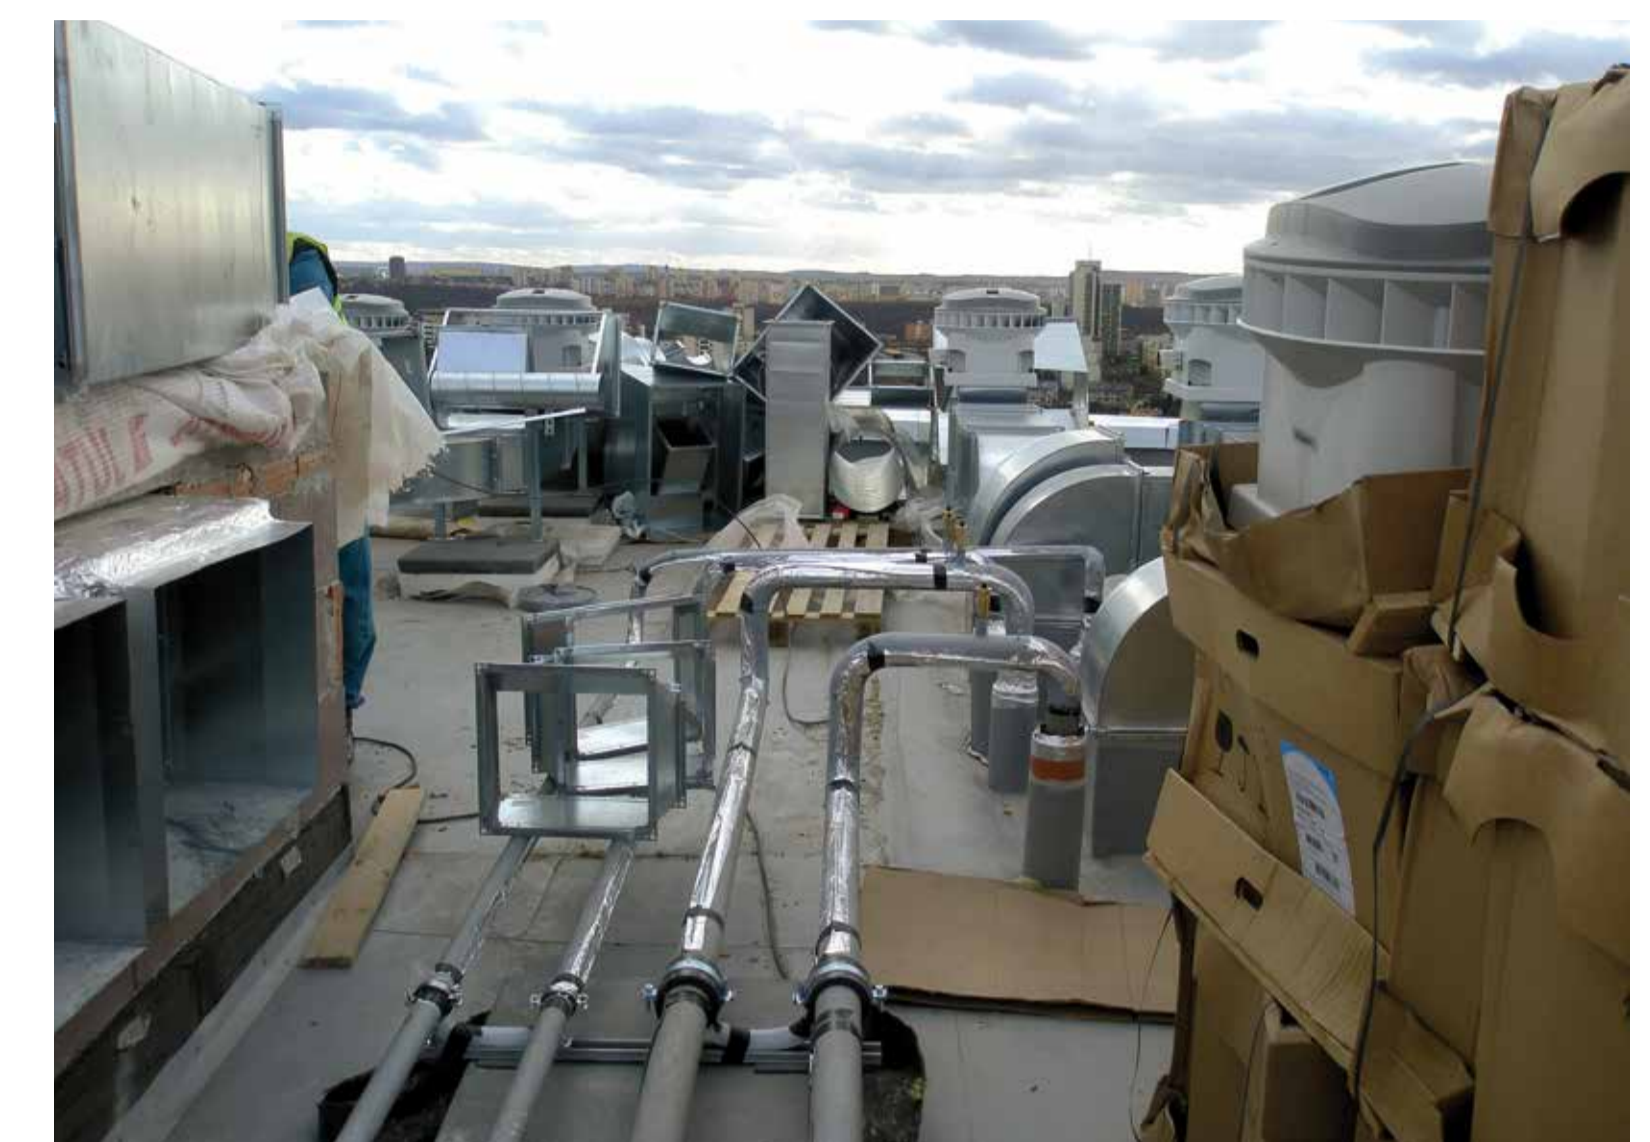
Vyhodnocení požadavků – postup výstavby má také vliv, střecha se stala zařízením staveniště, hydroizolace musí být zvláště odolná
Assessment of requirements – the sequence of construction also plays its role; the roof was used as a site storage, waterproofing must be really heavy-duty.

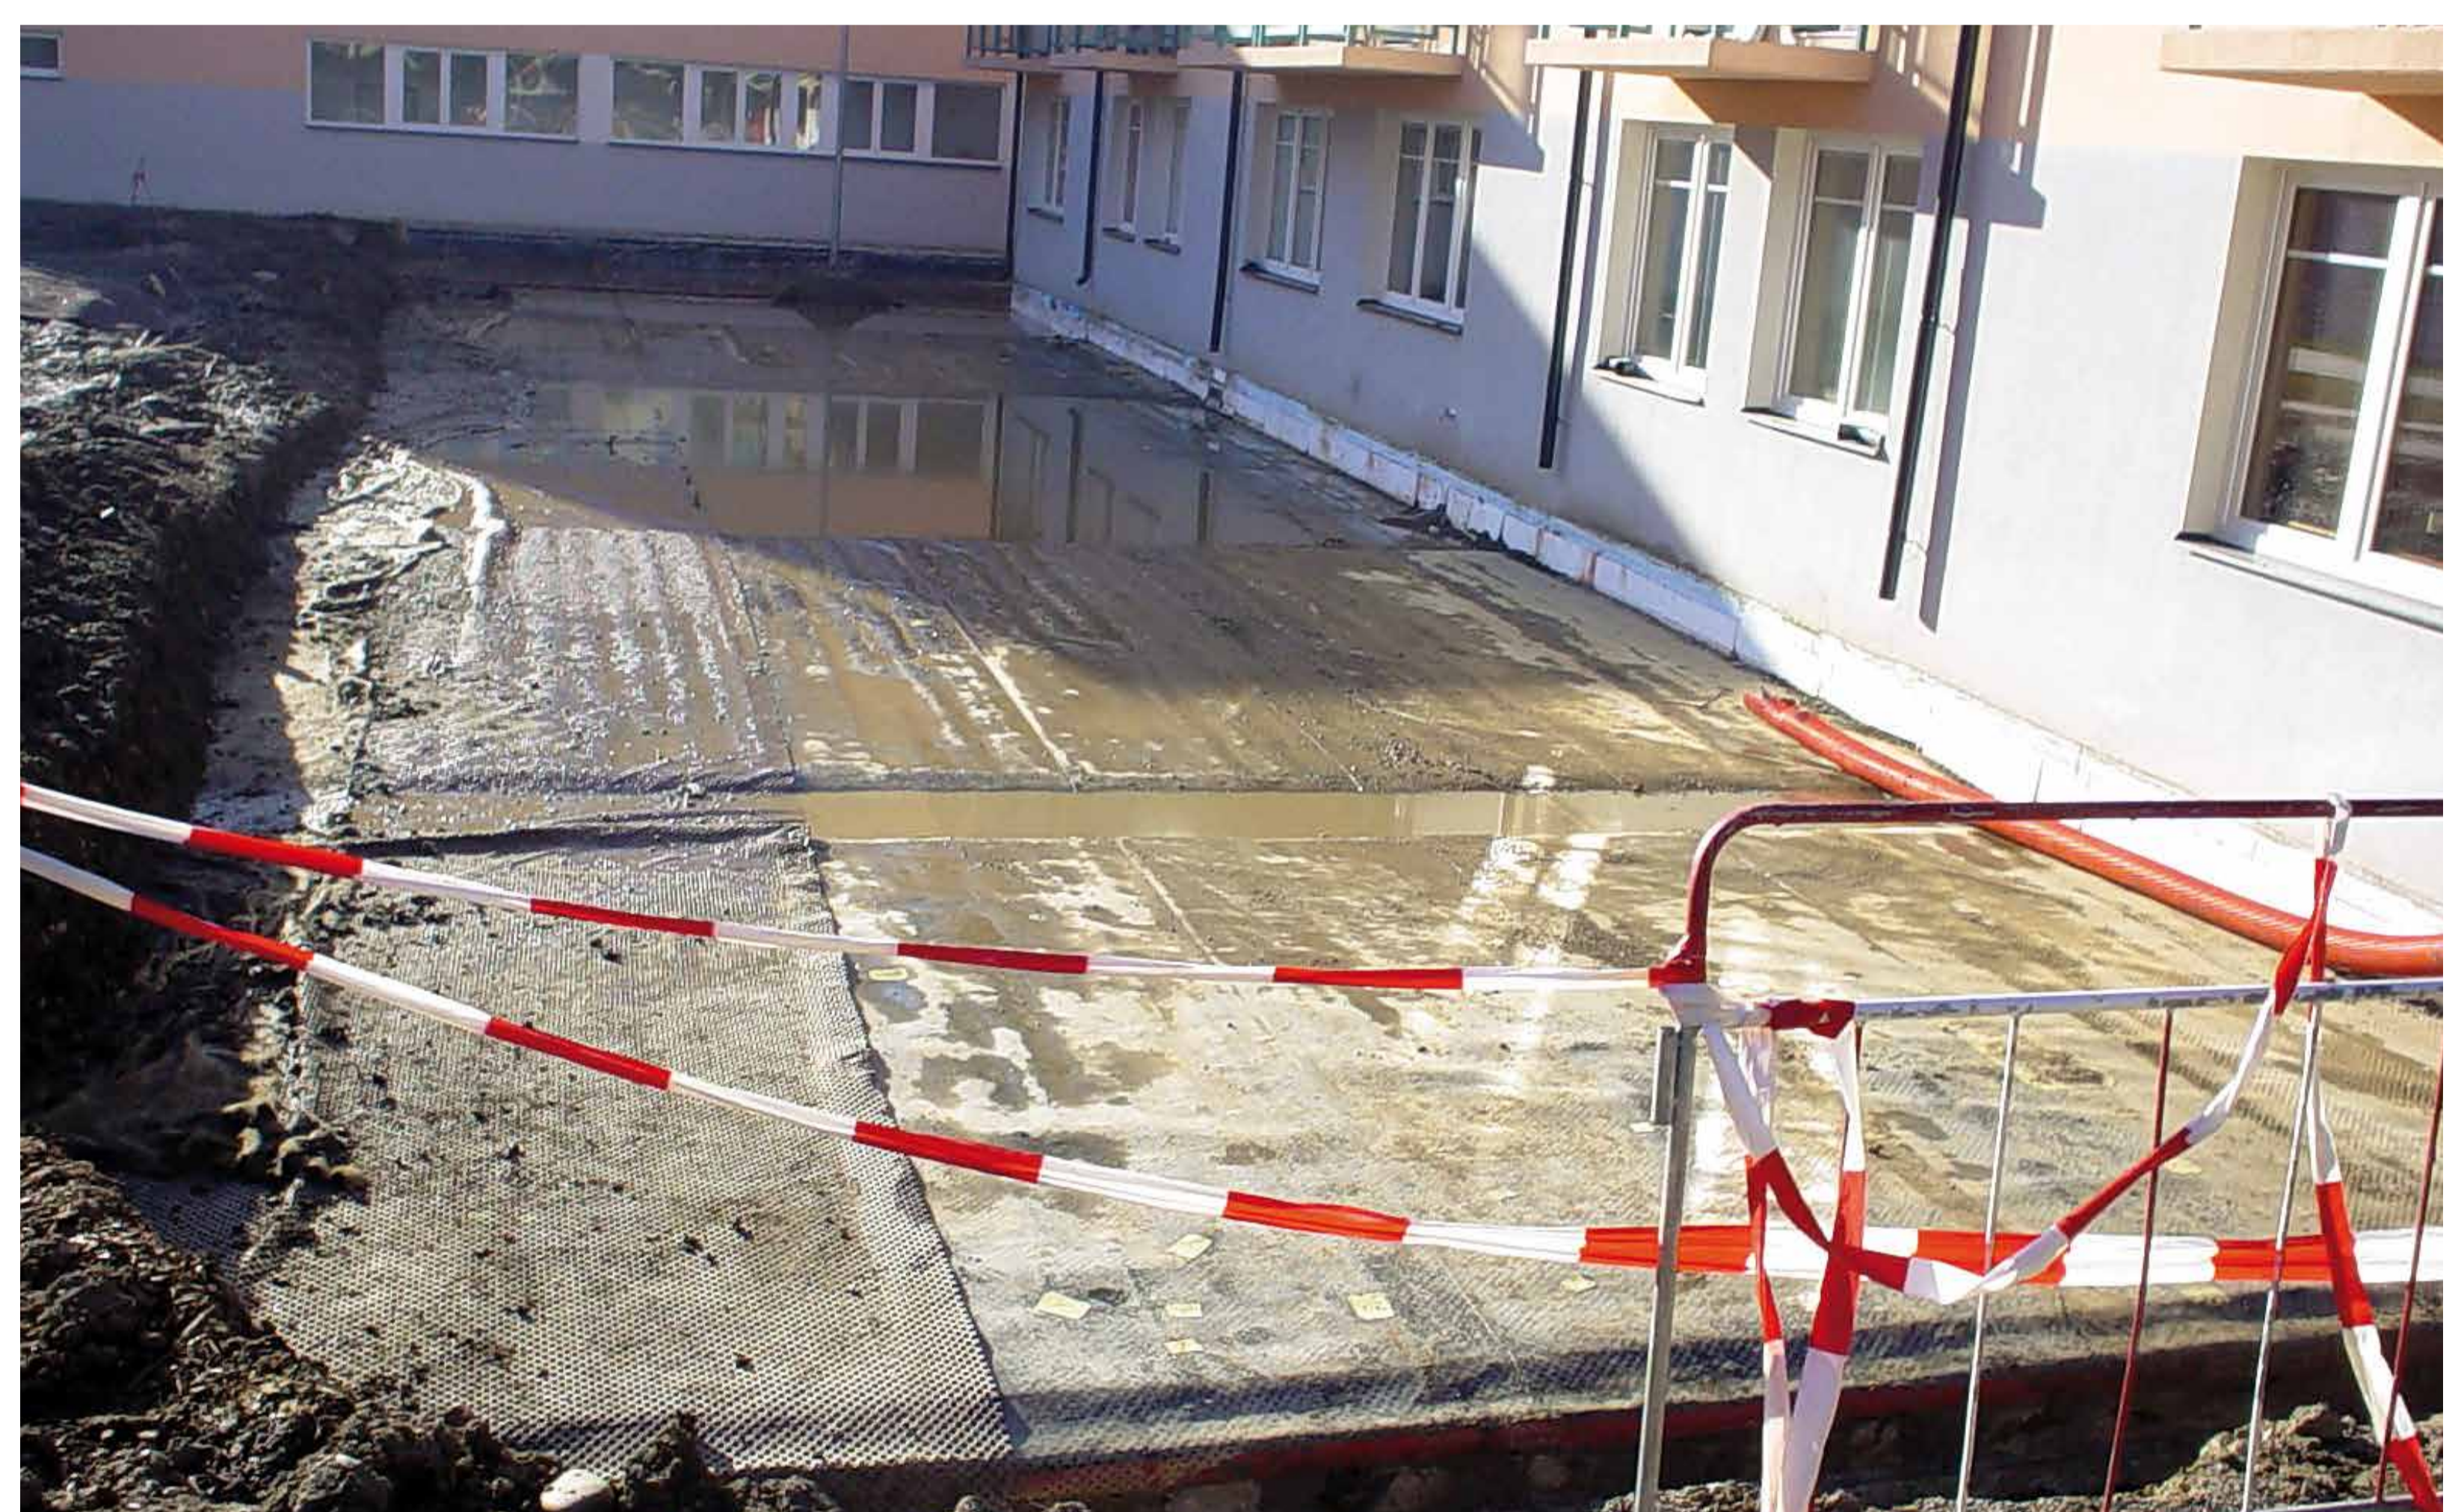
Vyhodnocení namáhání vodou – hydroizolace rozlehlé provozní střechy na garážích je namáhána výrazně více než hydroizolace na střechách přilehlých domů
Assessment of water load – waterproofing of a large walkable roof is loaded much more than roofing of surrounding buildings.

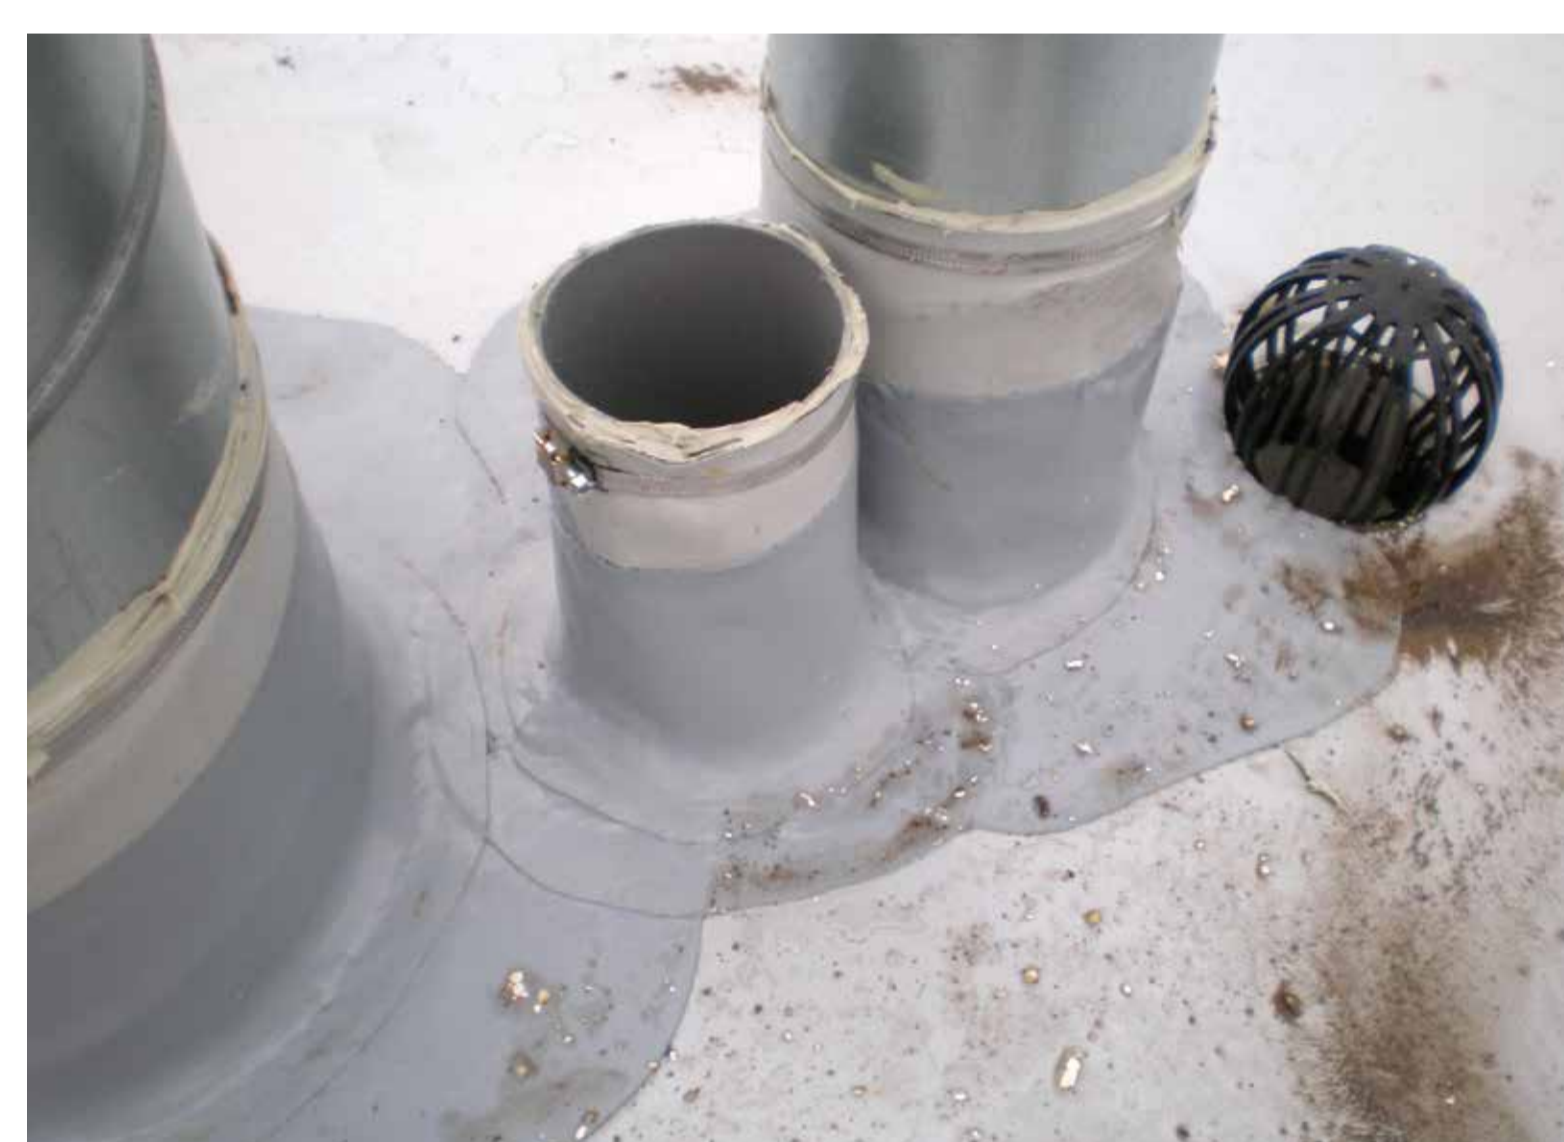
Tvarové a konstrukční řešení objektu – chybně navržené neopravitelné shluky konstrukcí propustujících hydroizolaci střechy
Form and structural design – improper design of nonrepairable groups of structures penetrating the roofing membrane

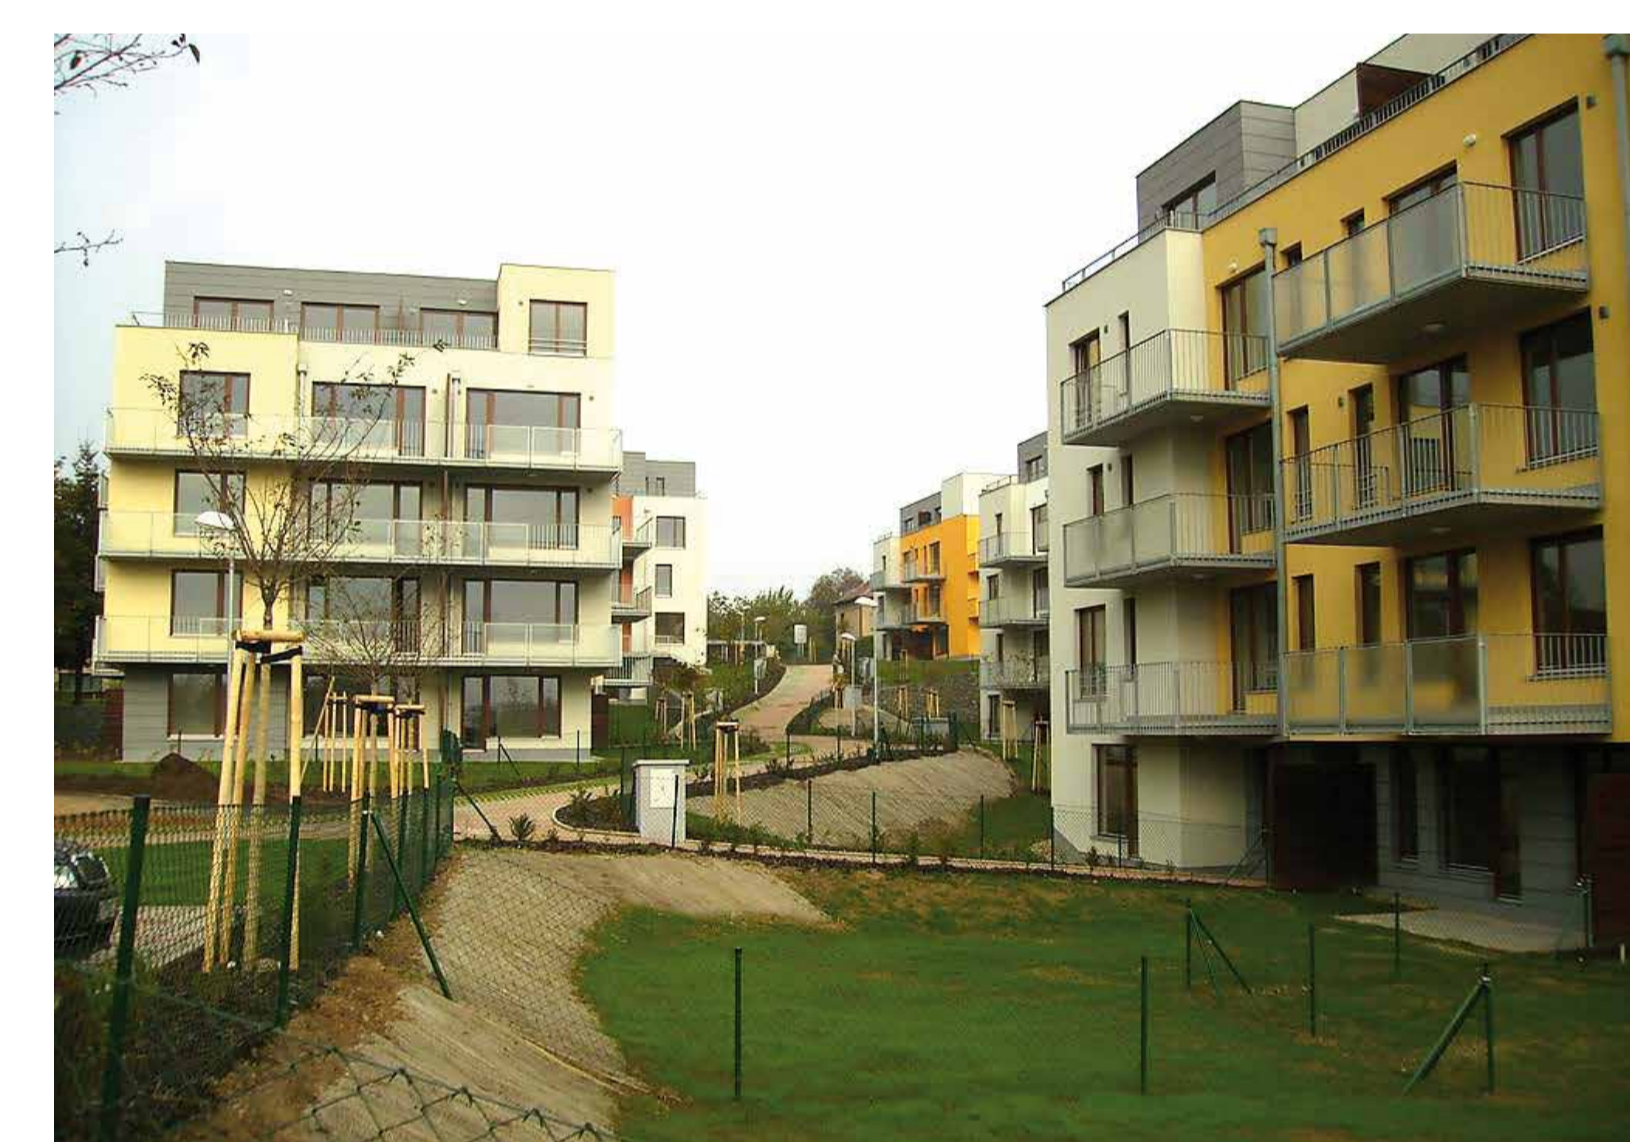
Přístupnost pro opravy – na střeše společného suterénu jsou soukromé zahrádky; hydroizolace garáží a teras je obtížně přístupná pro opravy, protože je zakryta dalšími vrstvami a plocha na nich patří vlastníkovi, který nemá vztah k defektům hydroizolace
Access for repairing – there are private gardens of the common basement's roof; waterproofing on the garage and terraces is hardly accessible for repairs because it is covered with other layers and their areas belong to another owner, who is in no relation to defects of waterproofing

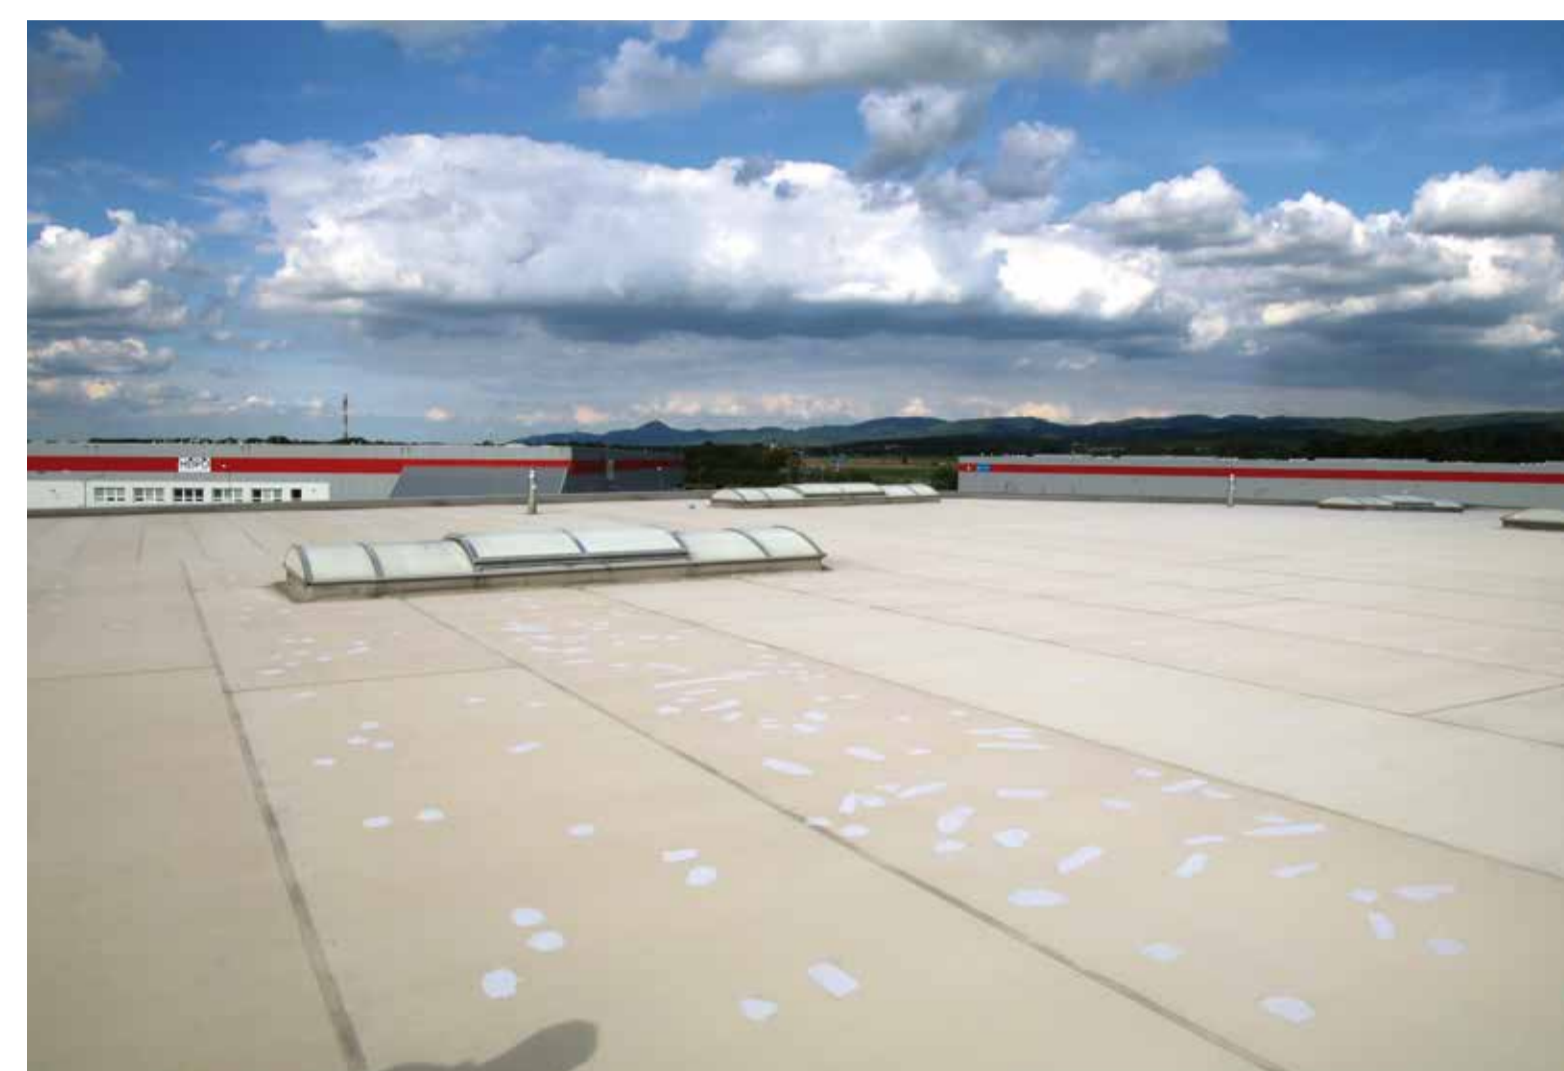
Celkový pohled na střechu poničenou kroupami – snaha o opravu nátěrem byla naprosto neúspěšná
General picture of a roof damaged by hail – the effort to repair the roof by a coat of paint was absolutely fruitless.

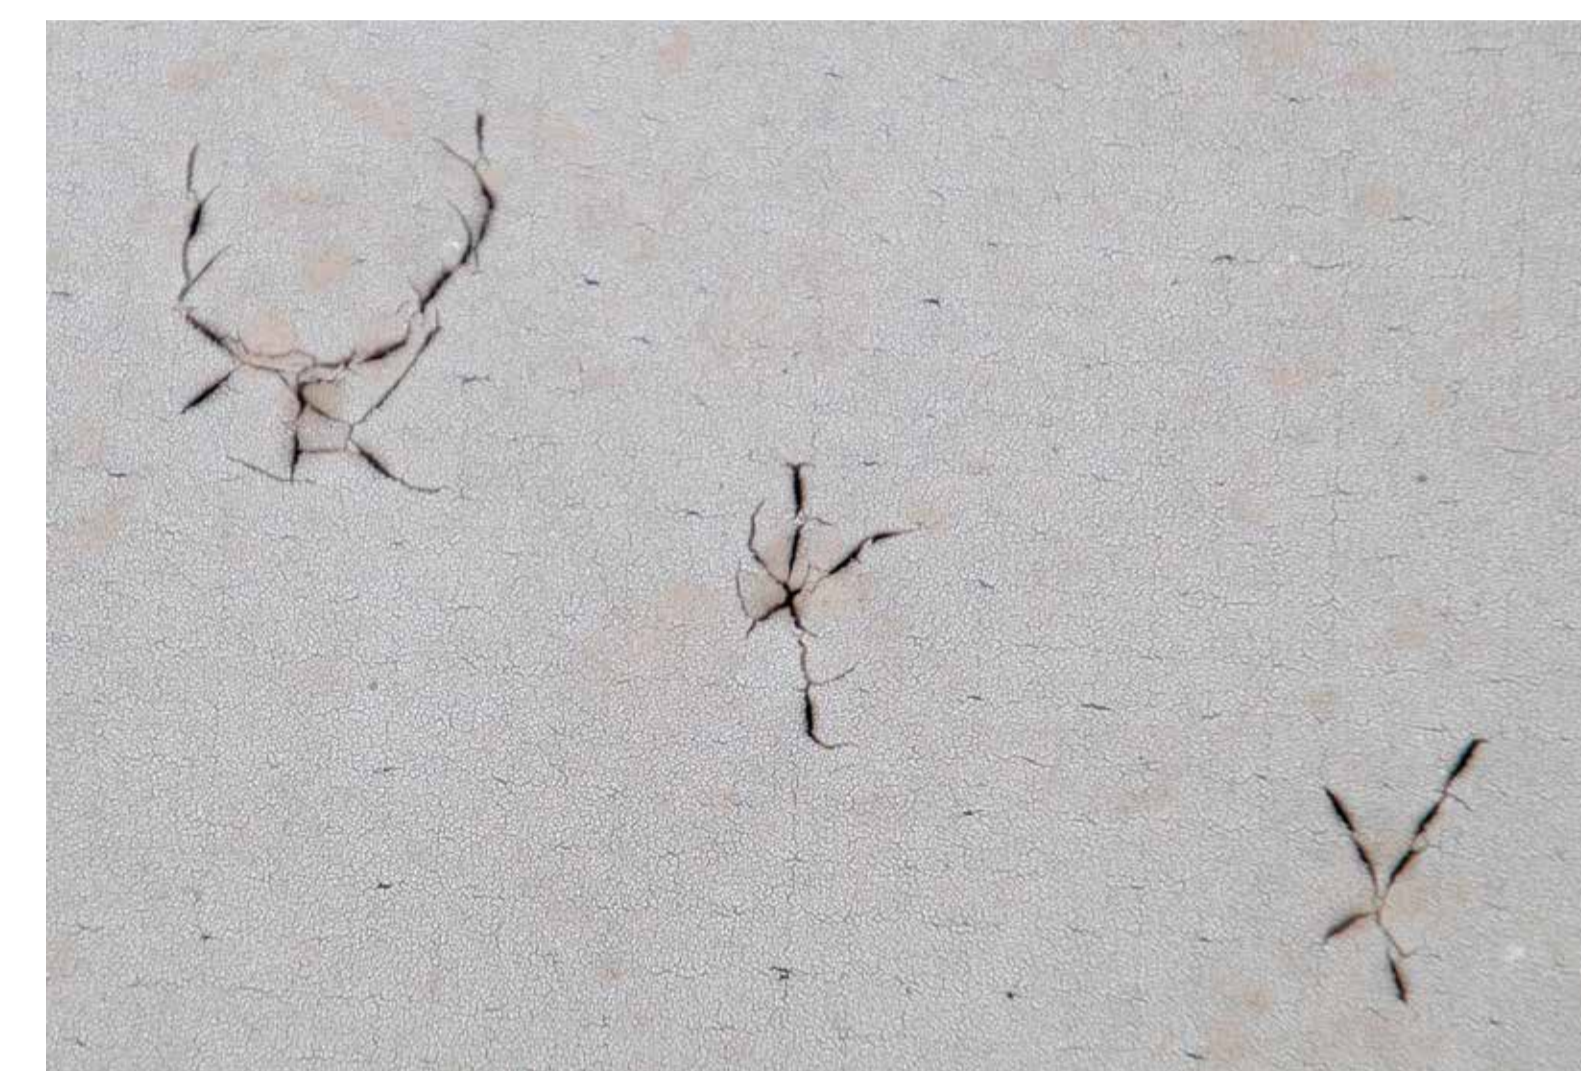
Poničení fóliové hydroizolace kroupami (detail)
Foil damp proof course damaged by hail (detail)

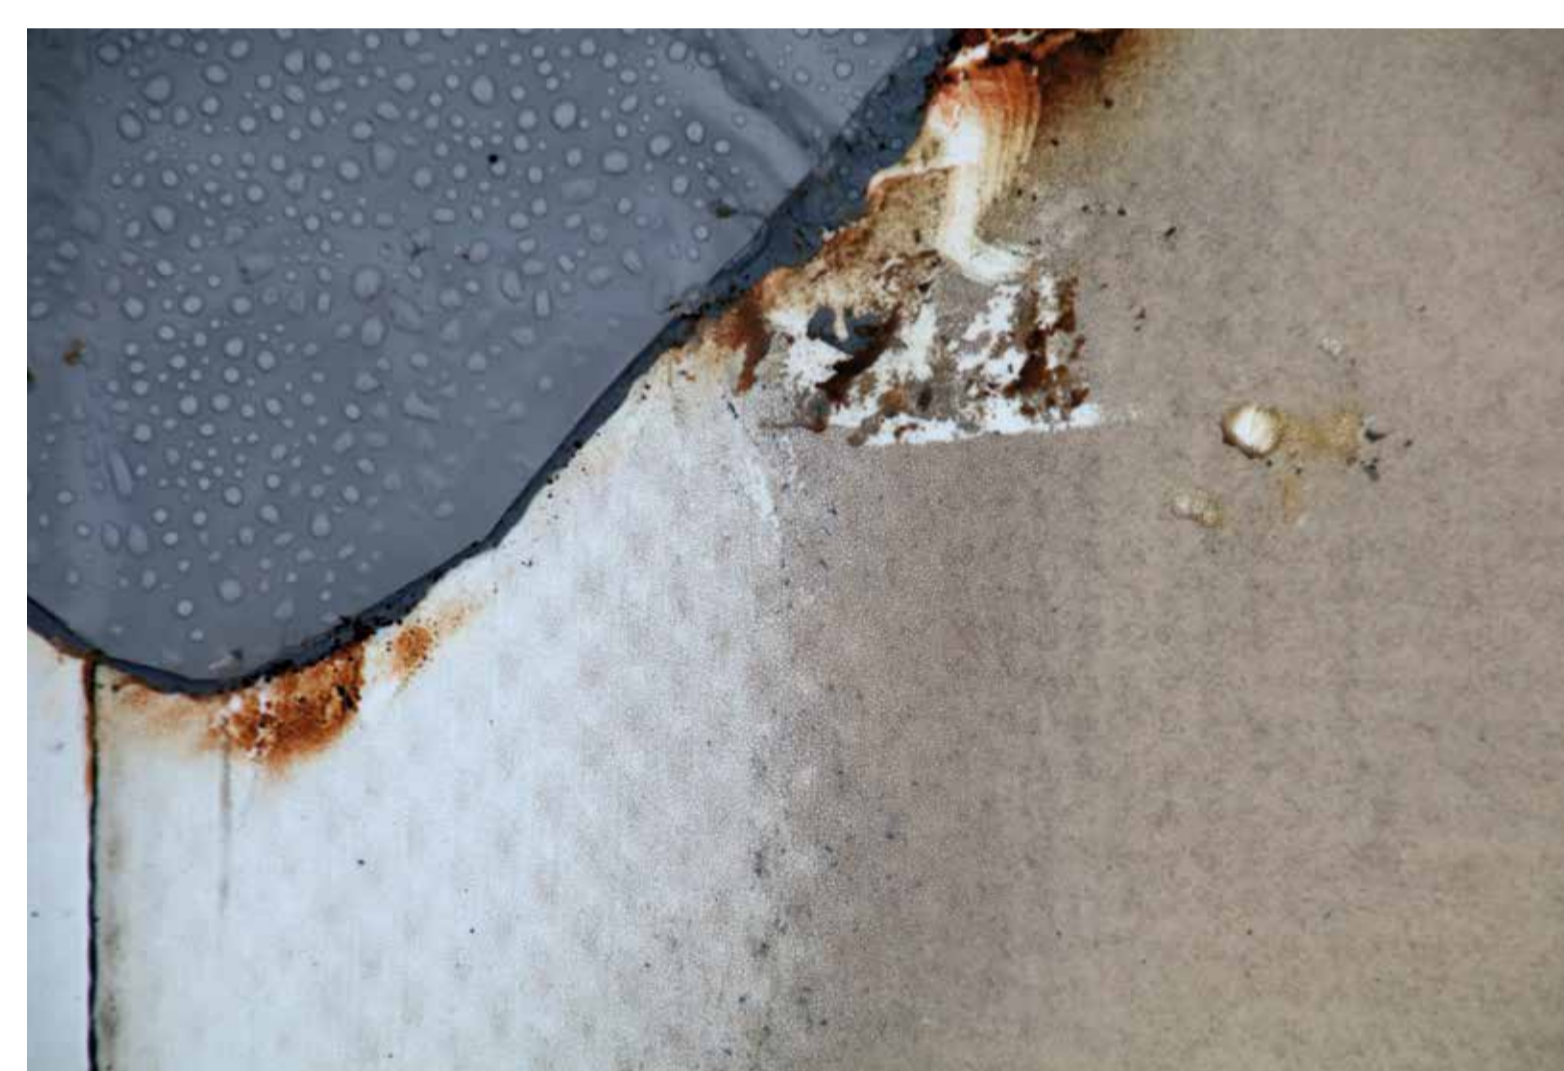
Pokus o marné svařování vystaralé nové fólie
Unsuccessful attempt to weld an old and a new foil
