ČESKÁ HYDROIZOLAČNÍ SPOLEČNOST

CZECH WATERPROOFING ASSOCIATION

Česká hydroizolační společnost ČSSI vydává směrnice určené široké technické veřejnosti jako pomůcky pro efektivní navrhování ochrany staveb před nežádoucím působením vody. Nejnovější směrnice ČHIS 06 se zabývá navrhováním drenáží jako významného opatření, které snižuje namáhání staveb vodou a tím přispívá k vyšší spolehlivosti hydroizolací. Směrnice zároveň vyjmenovává případy, ve kterých je použití drenáže nevhodné, především v souvislosti se současnými trendy ochrany vody v krajině. V těchto případech je nezbytné navrhovat zvlášť spolehlivé hydroizolační konstrukce. Jejich návrh podporuje směrnice ČHIS 01. Ta je zaměřena na hydroizolace spodní stavby, fasád i střeš. Všechny směrnice vznikají mimo jiné na základě analýz poruch staveb a jsou volně dostupné na www.hydroizolacnispolcnost.cz.

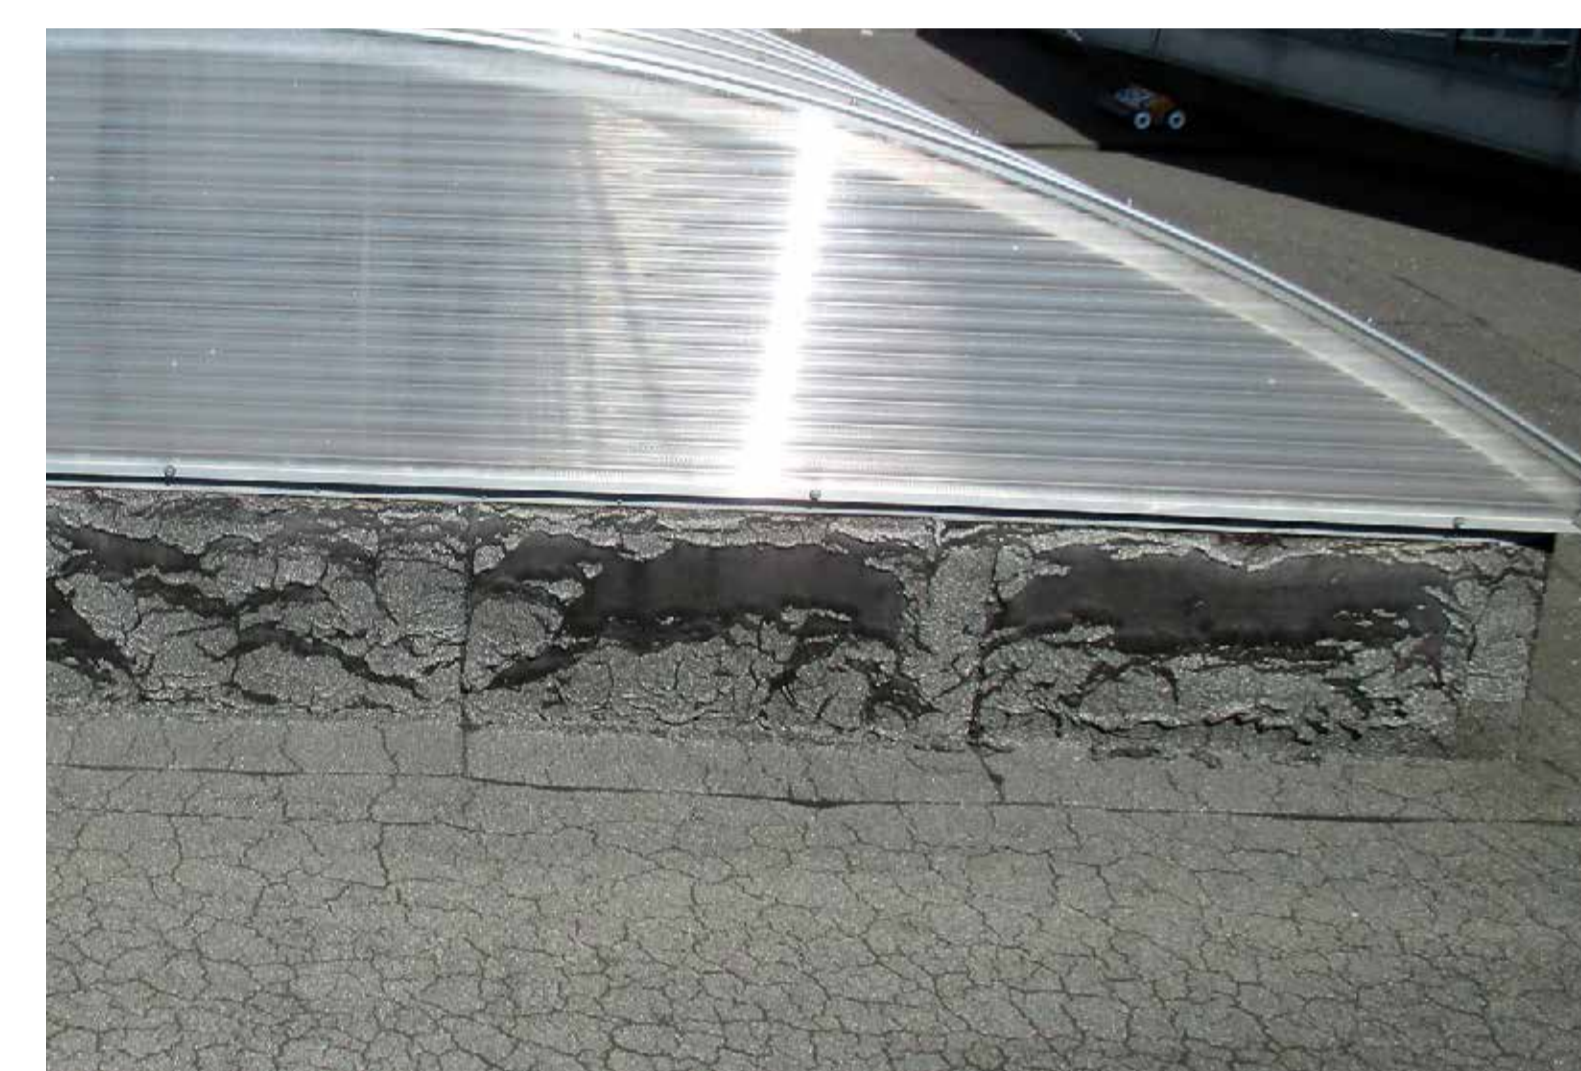
Stékající asfaltová izolace a krokodýling
Sagging asphalt insulation and crocodileing

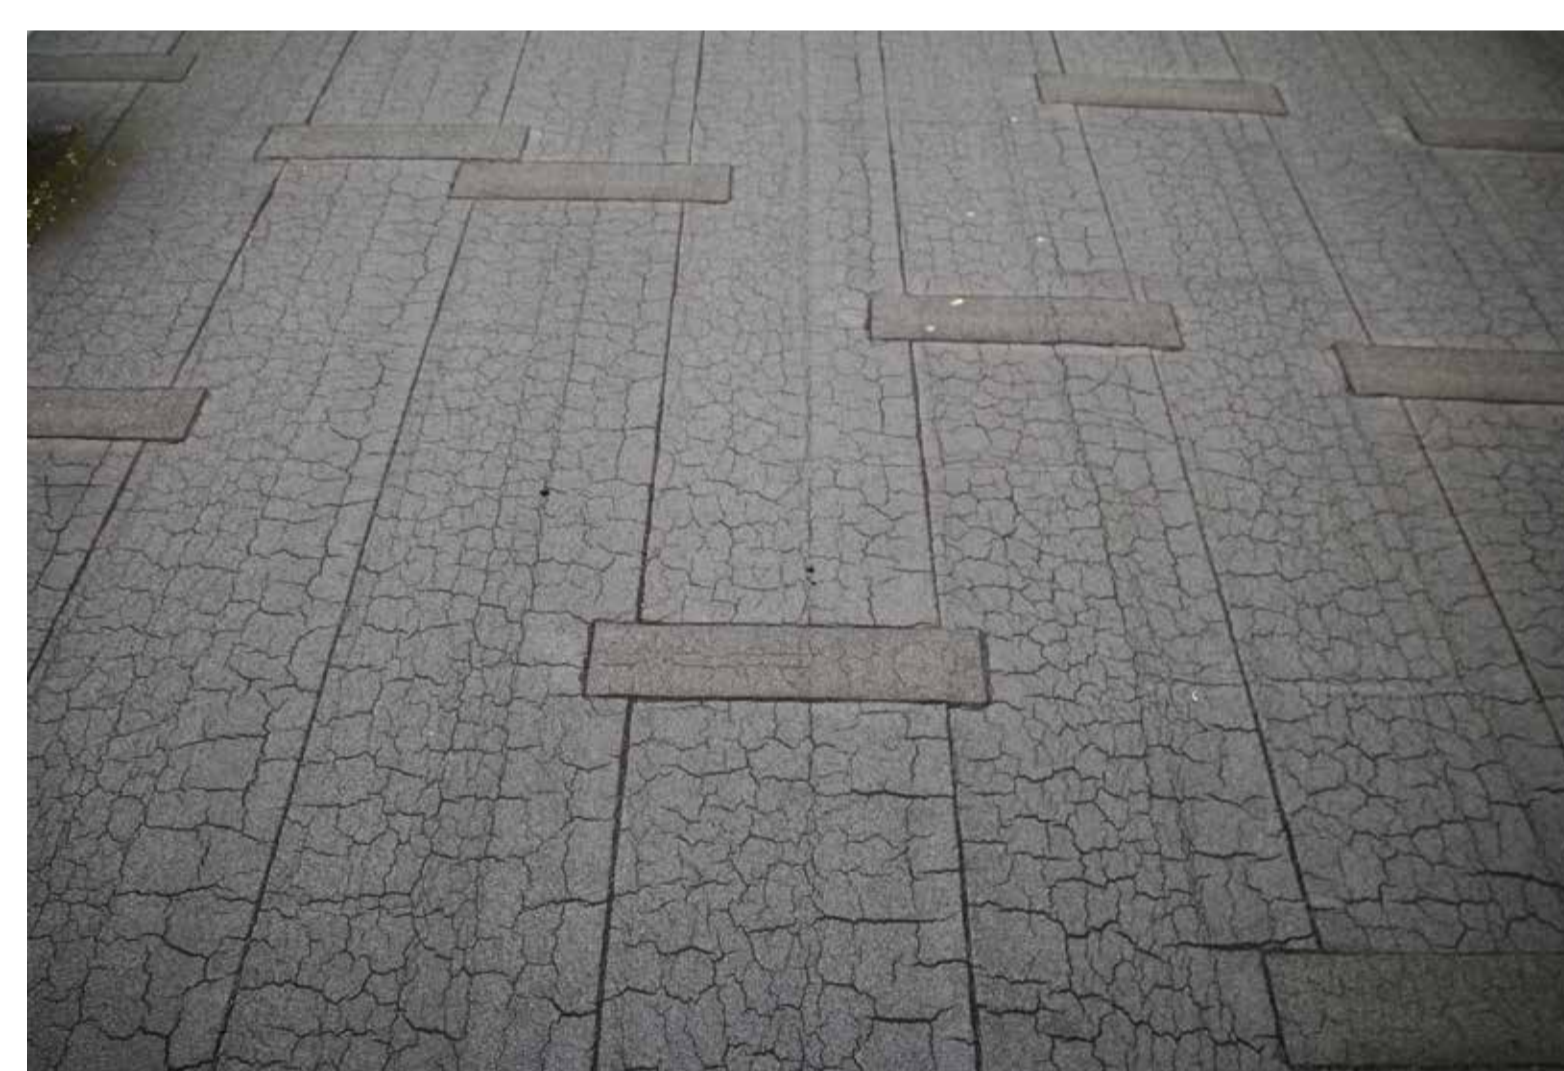
Krokodýling a přepáskované spoje u smrskávajících se asfaltových hydroizolací
Crocodileing and strap repair over joints of shrinking asphalt DPCs

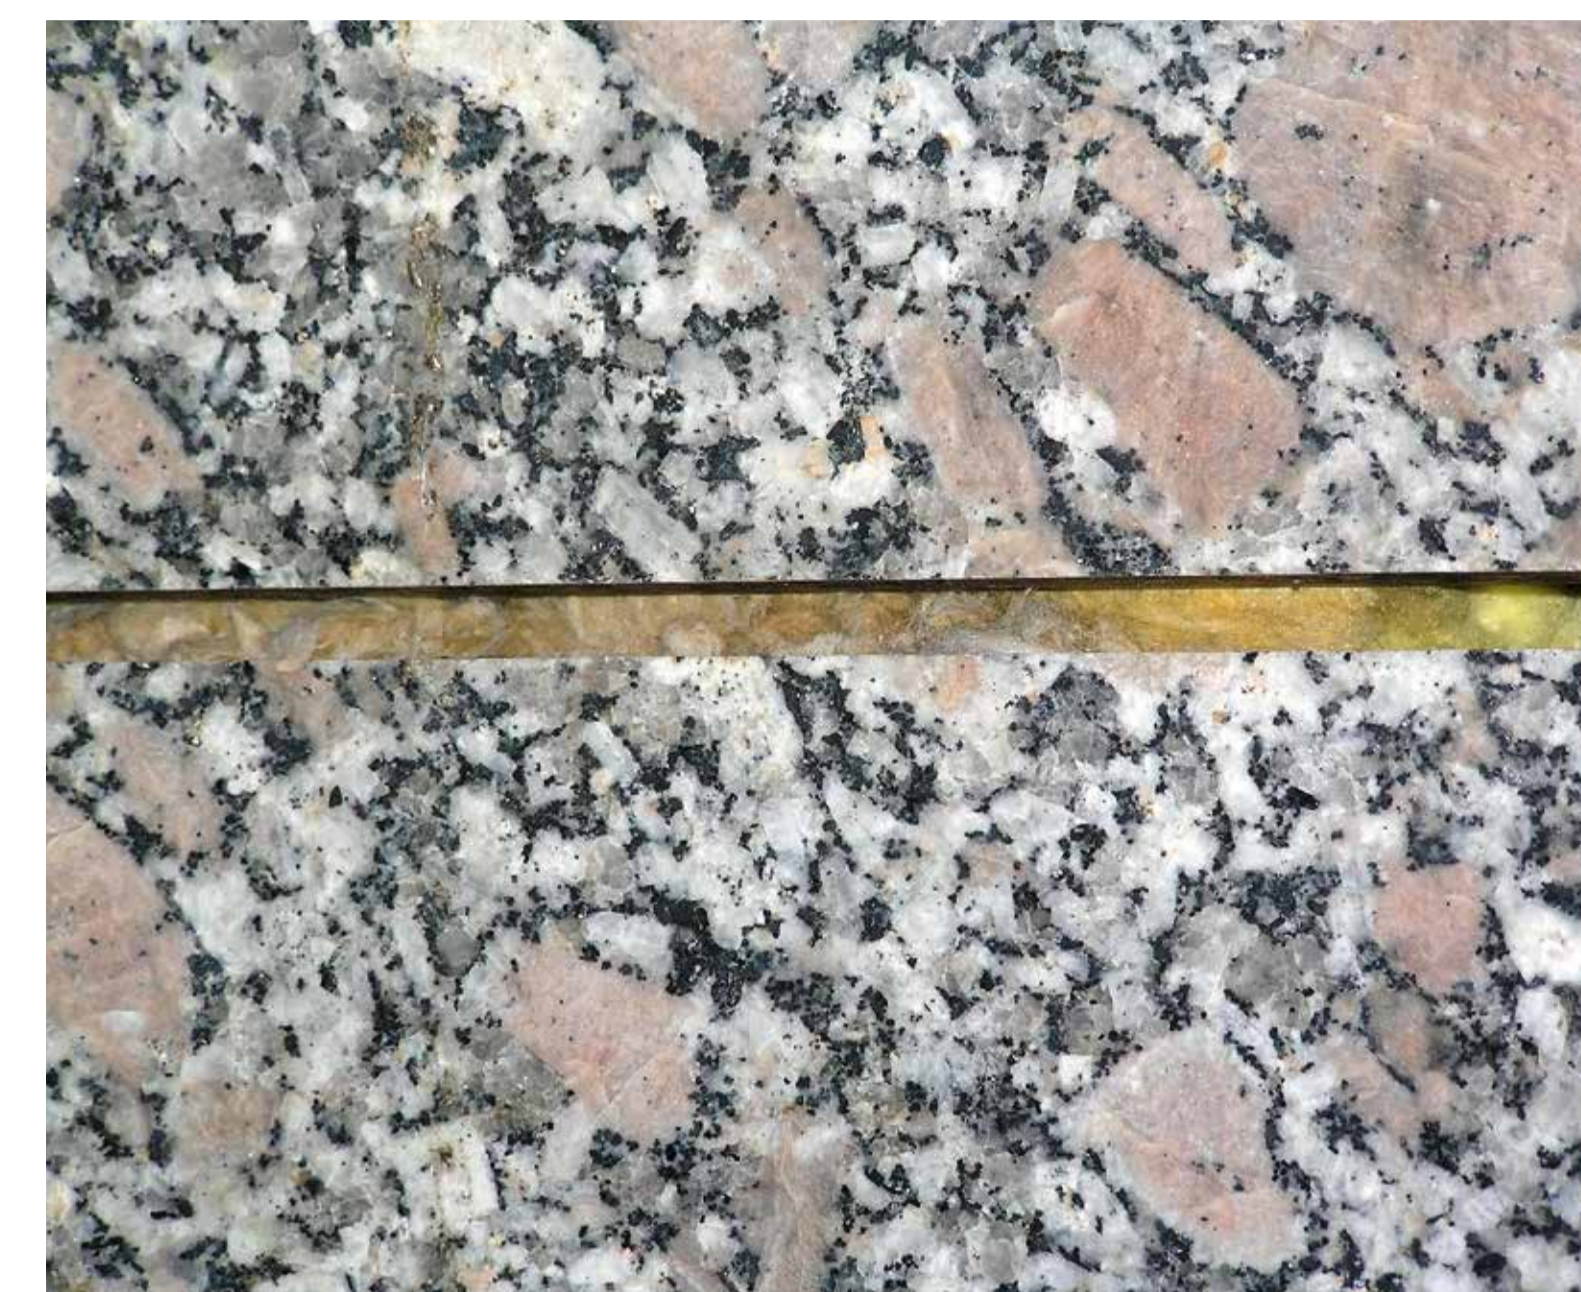
Tepelná izolace fasády za obkladem v ohrožení vodou – Archiv hl. m. Prahy
Façade thermal insulation behind the stone veneer endangered by leaking water – The Prague City Archives, the Czech Republic

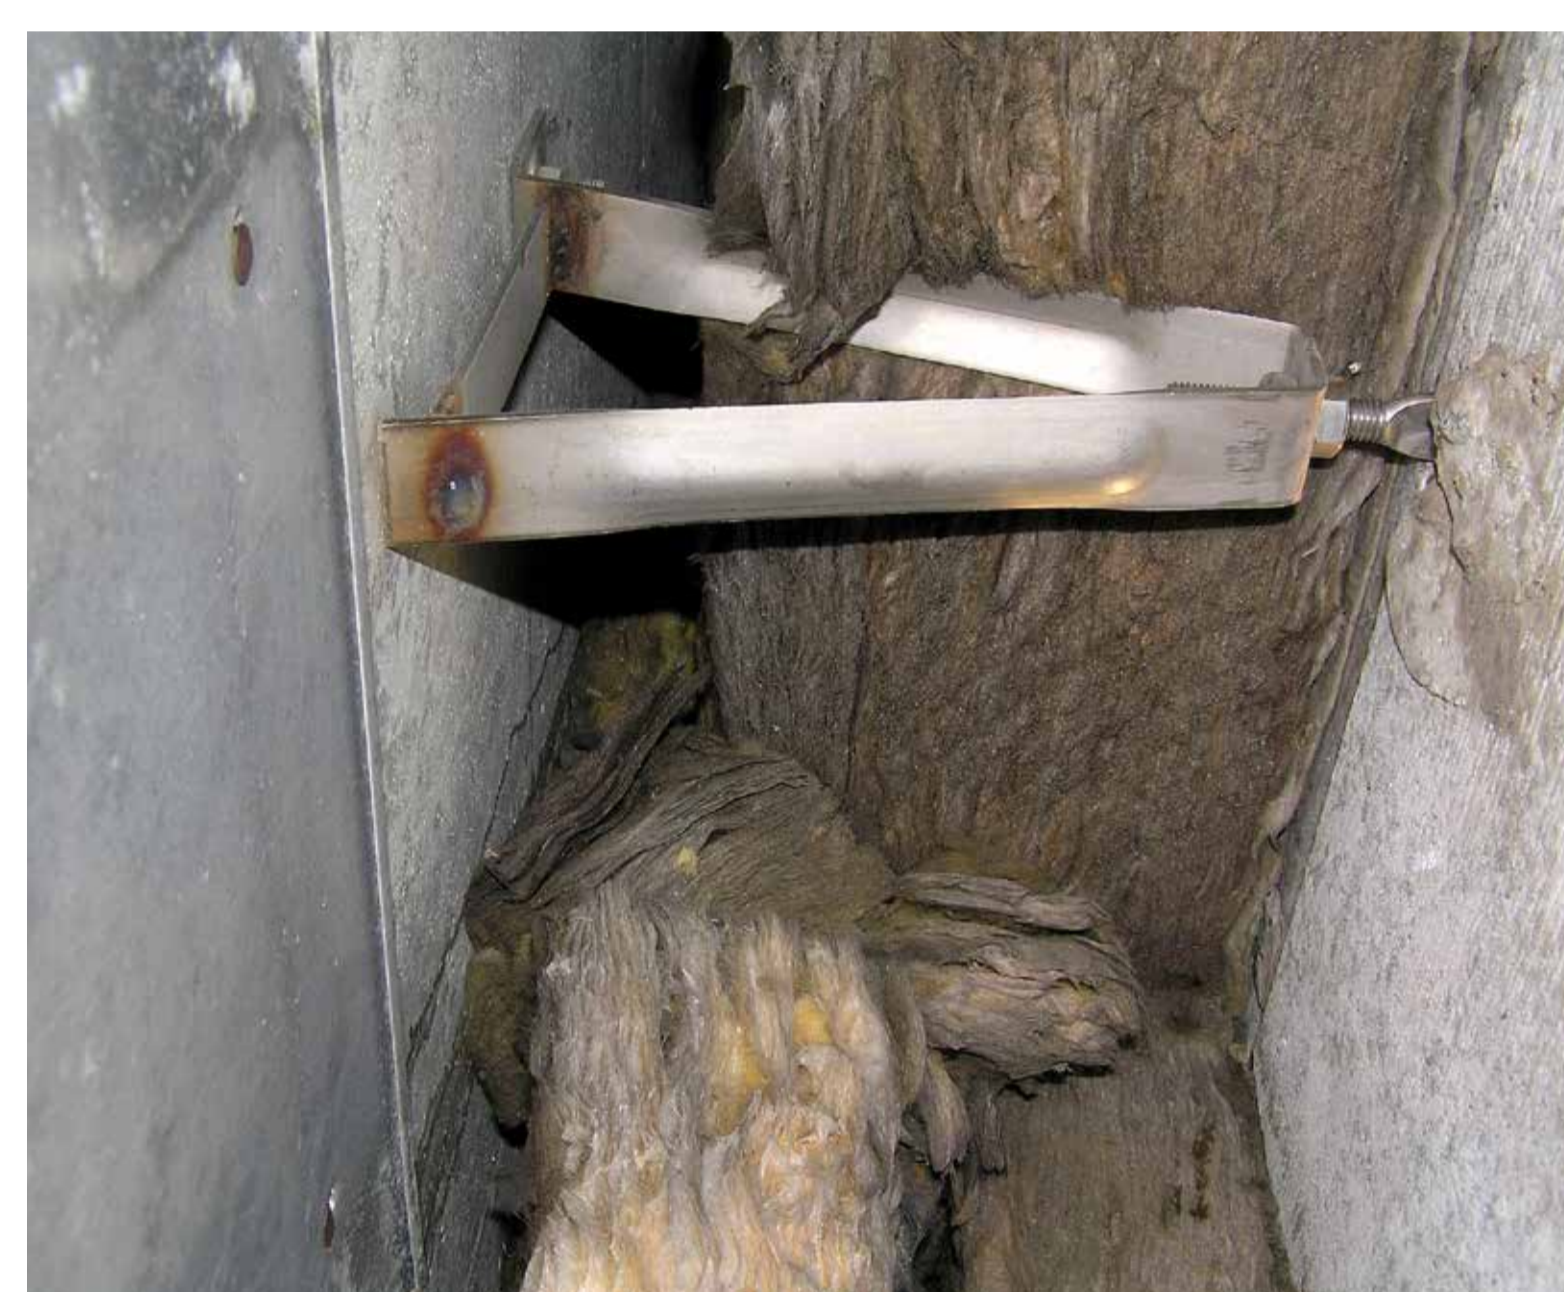
Tepelné izolace působením vody pronikající obkladem zdegradovala a odklonila se od stěny směrem k obkladu – Archiv hl. m. Prahy
Thermal insulation degraded due to water leaking behind the veneer and deflected away from the wall towards the veneer – The Prague City Archives, the Czech Republic

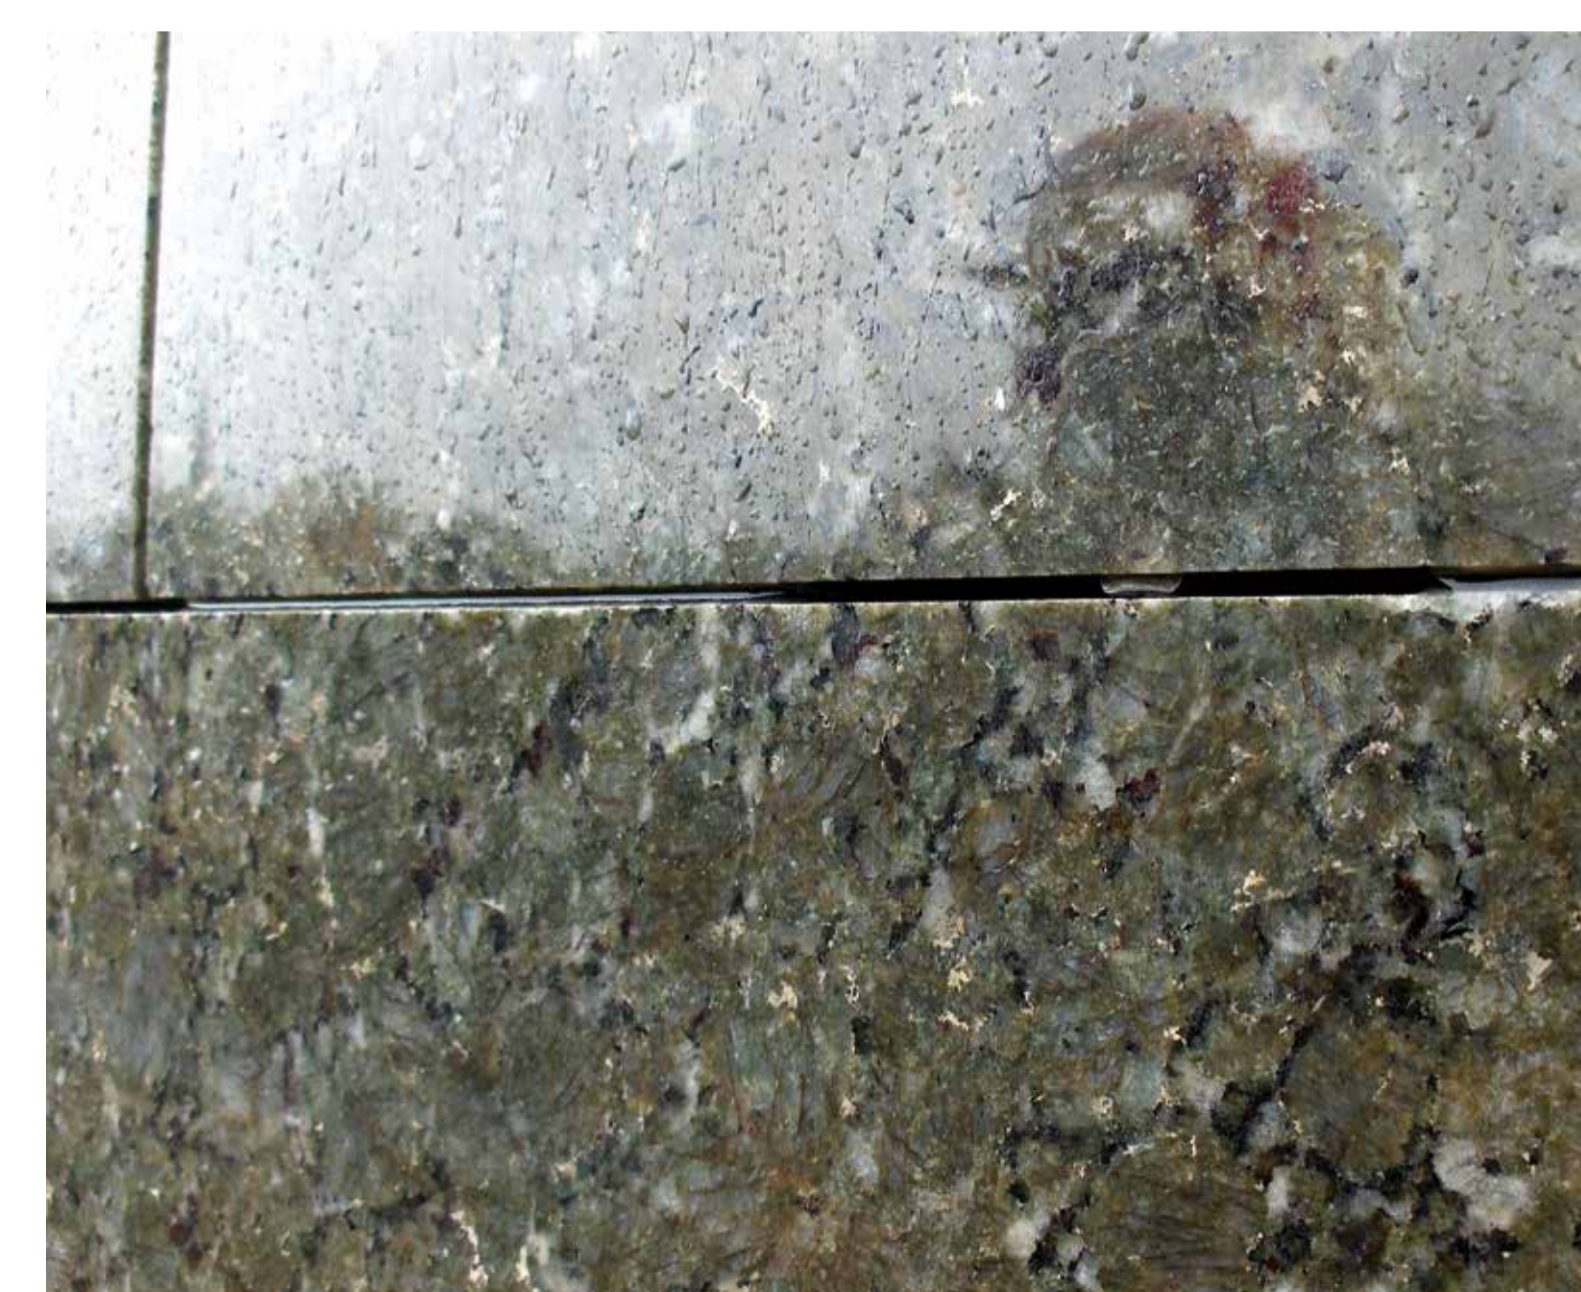
Voda ve spáře zavěšeného fasádního obkladu z kamenných desek – administrativní objekt v Olomouci
Water in the joint of a stone veneer façade – an office building in Olomouc, the Czech Republic

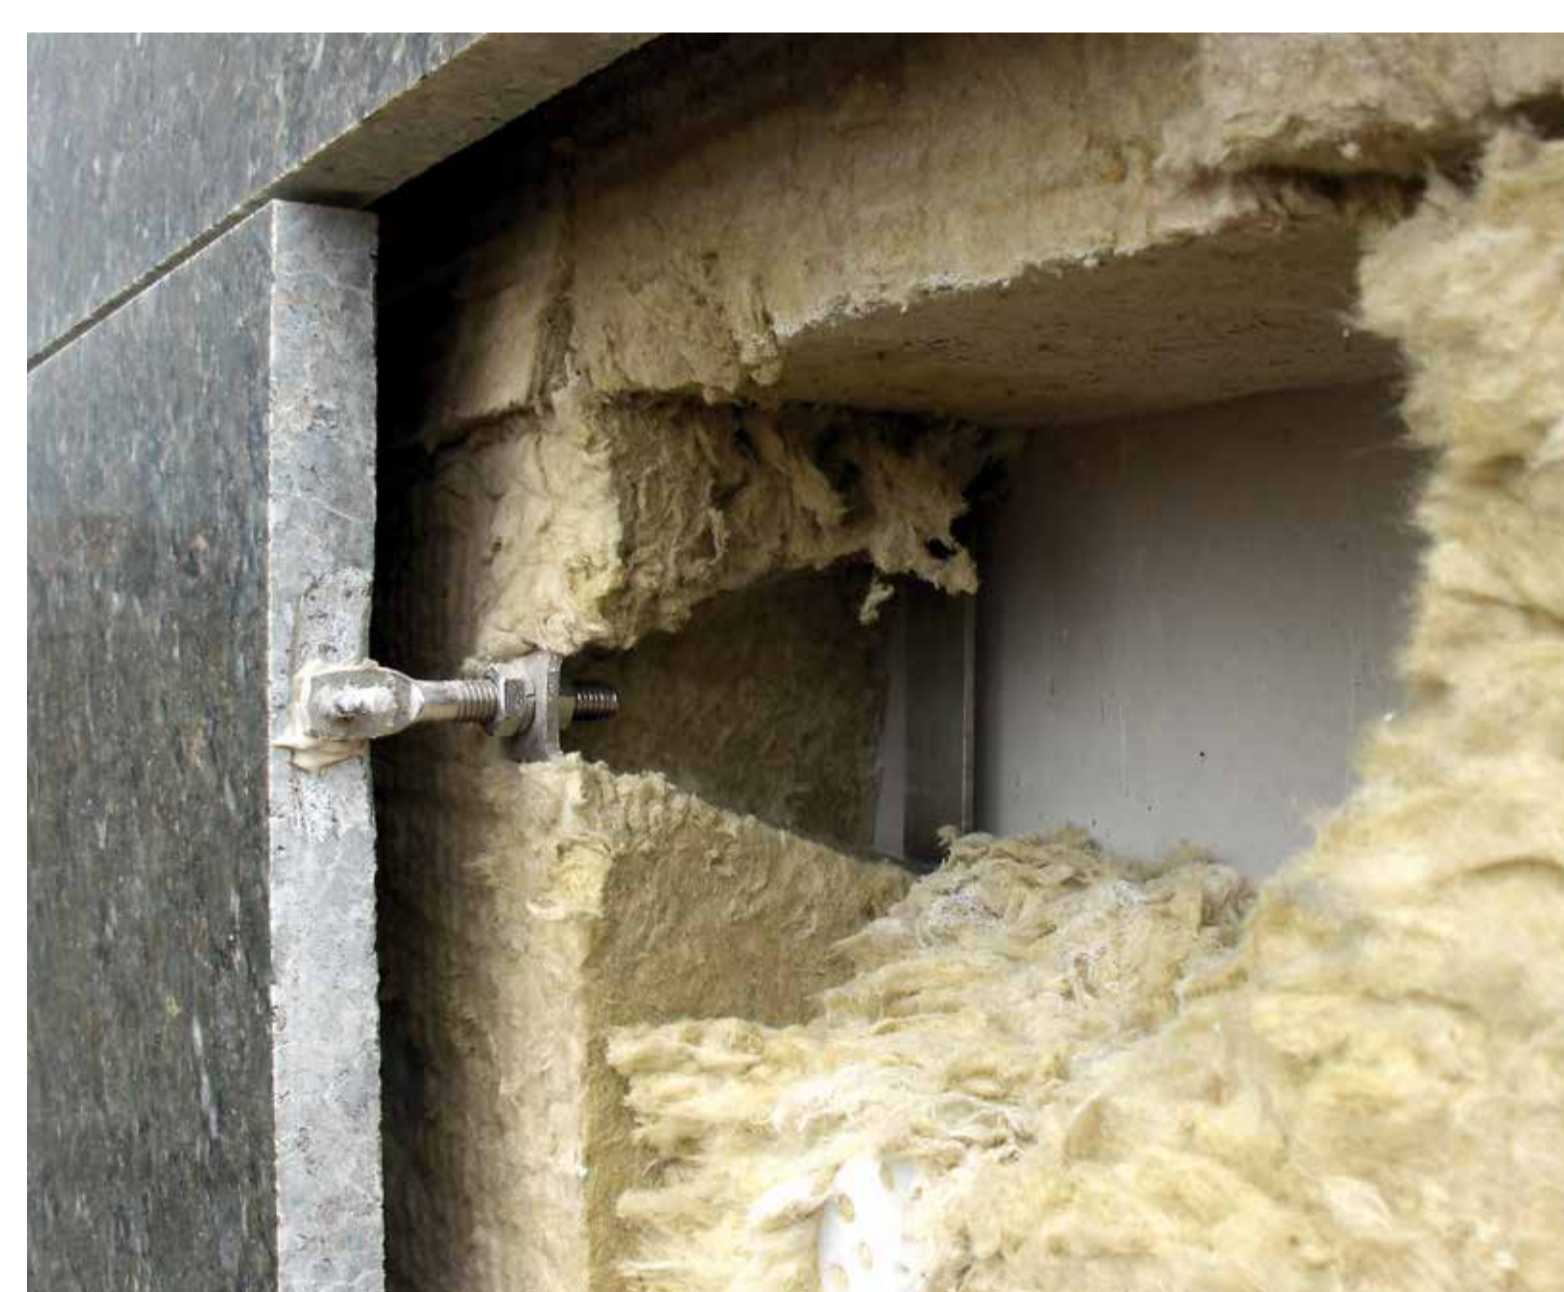
Absence hydroizolačních opatření ve skladbě konstrukce se skládaným vnějším pláštěm – administrativní objekt v Olomouci
Absence of damp proofing in a rainscreen system – an office building in Olomouc, the Czech Republic

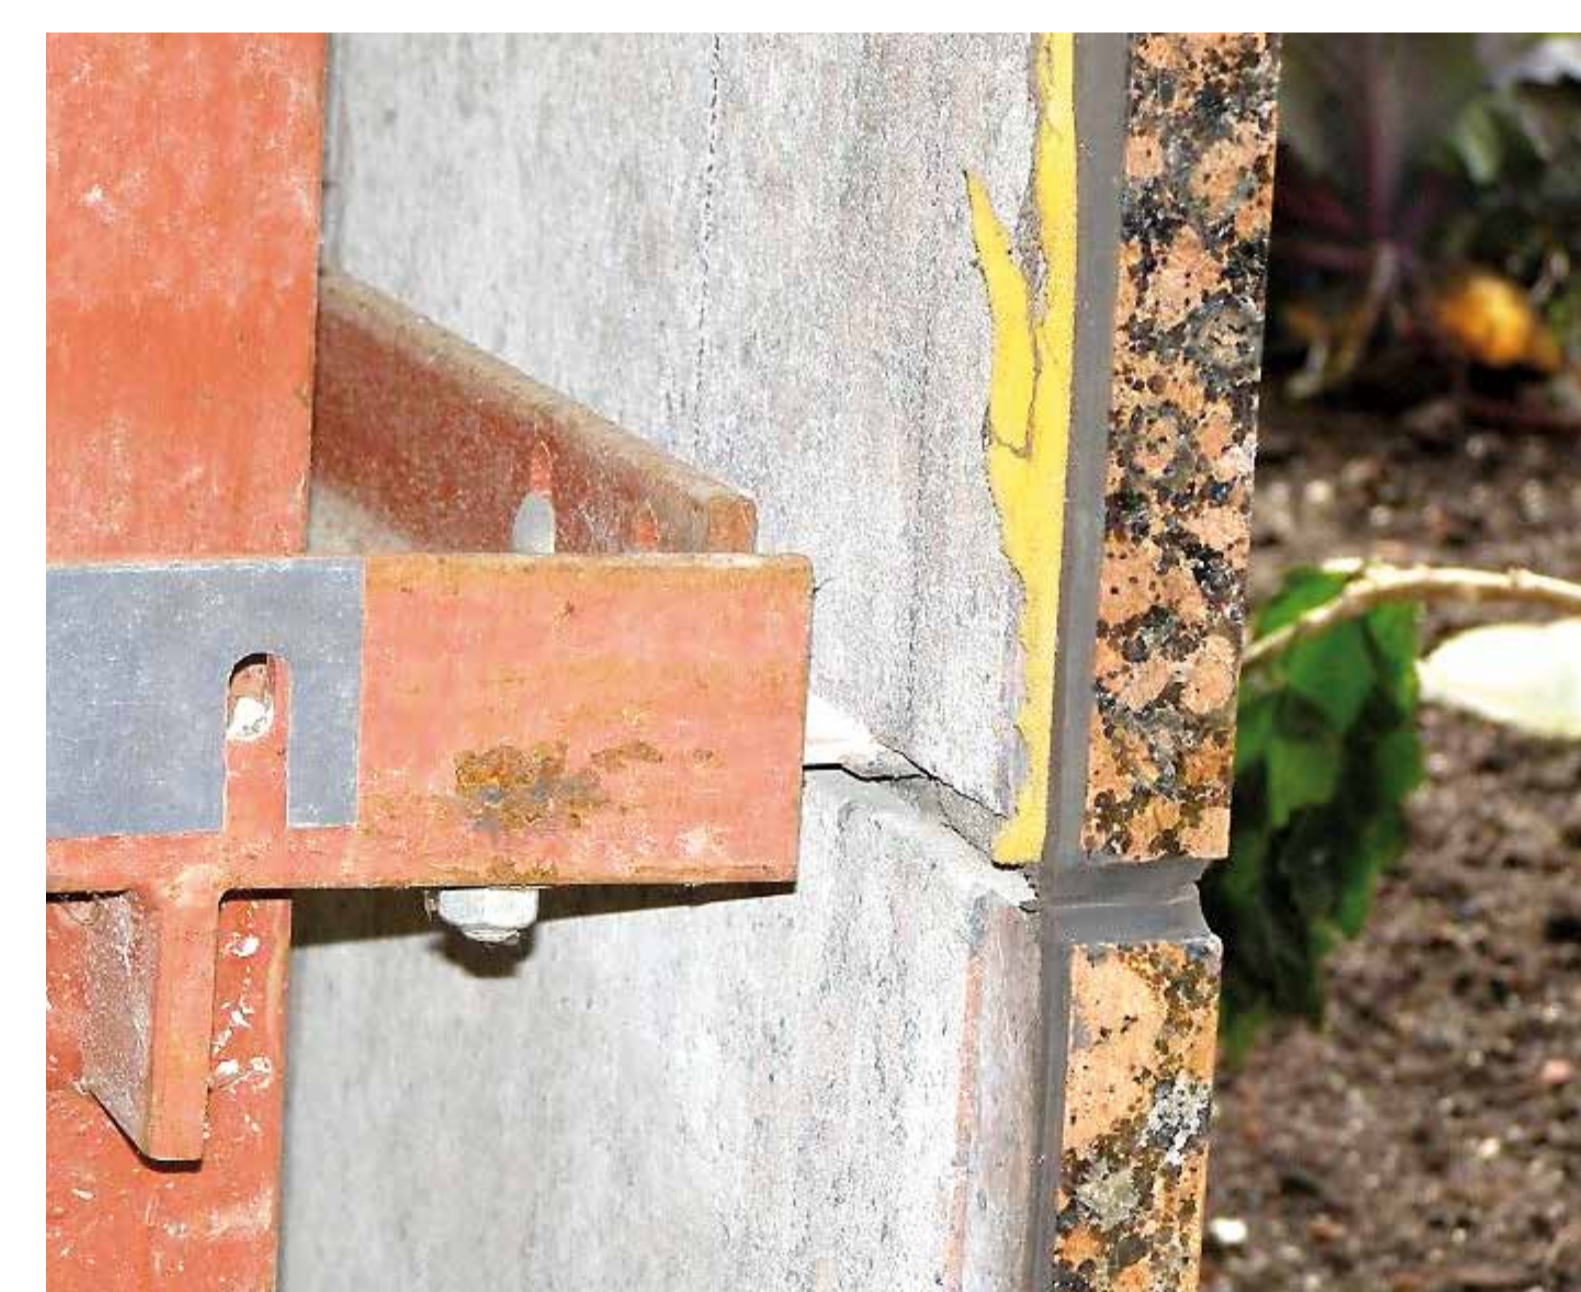
Detail tmelené spáry zavěšeného fasádního obkladu z kamenných desek – mrakodrap v Torontu, Kanada
Detail of a rainscreen with stone veneer – a skyscraper, Toronto, Canada

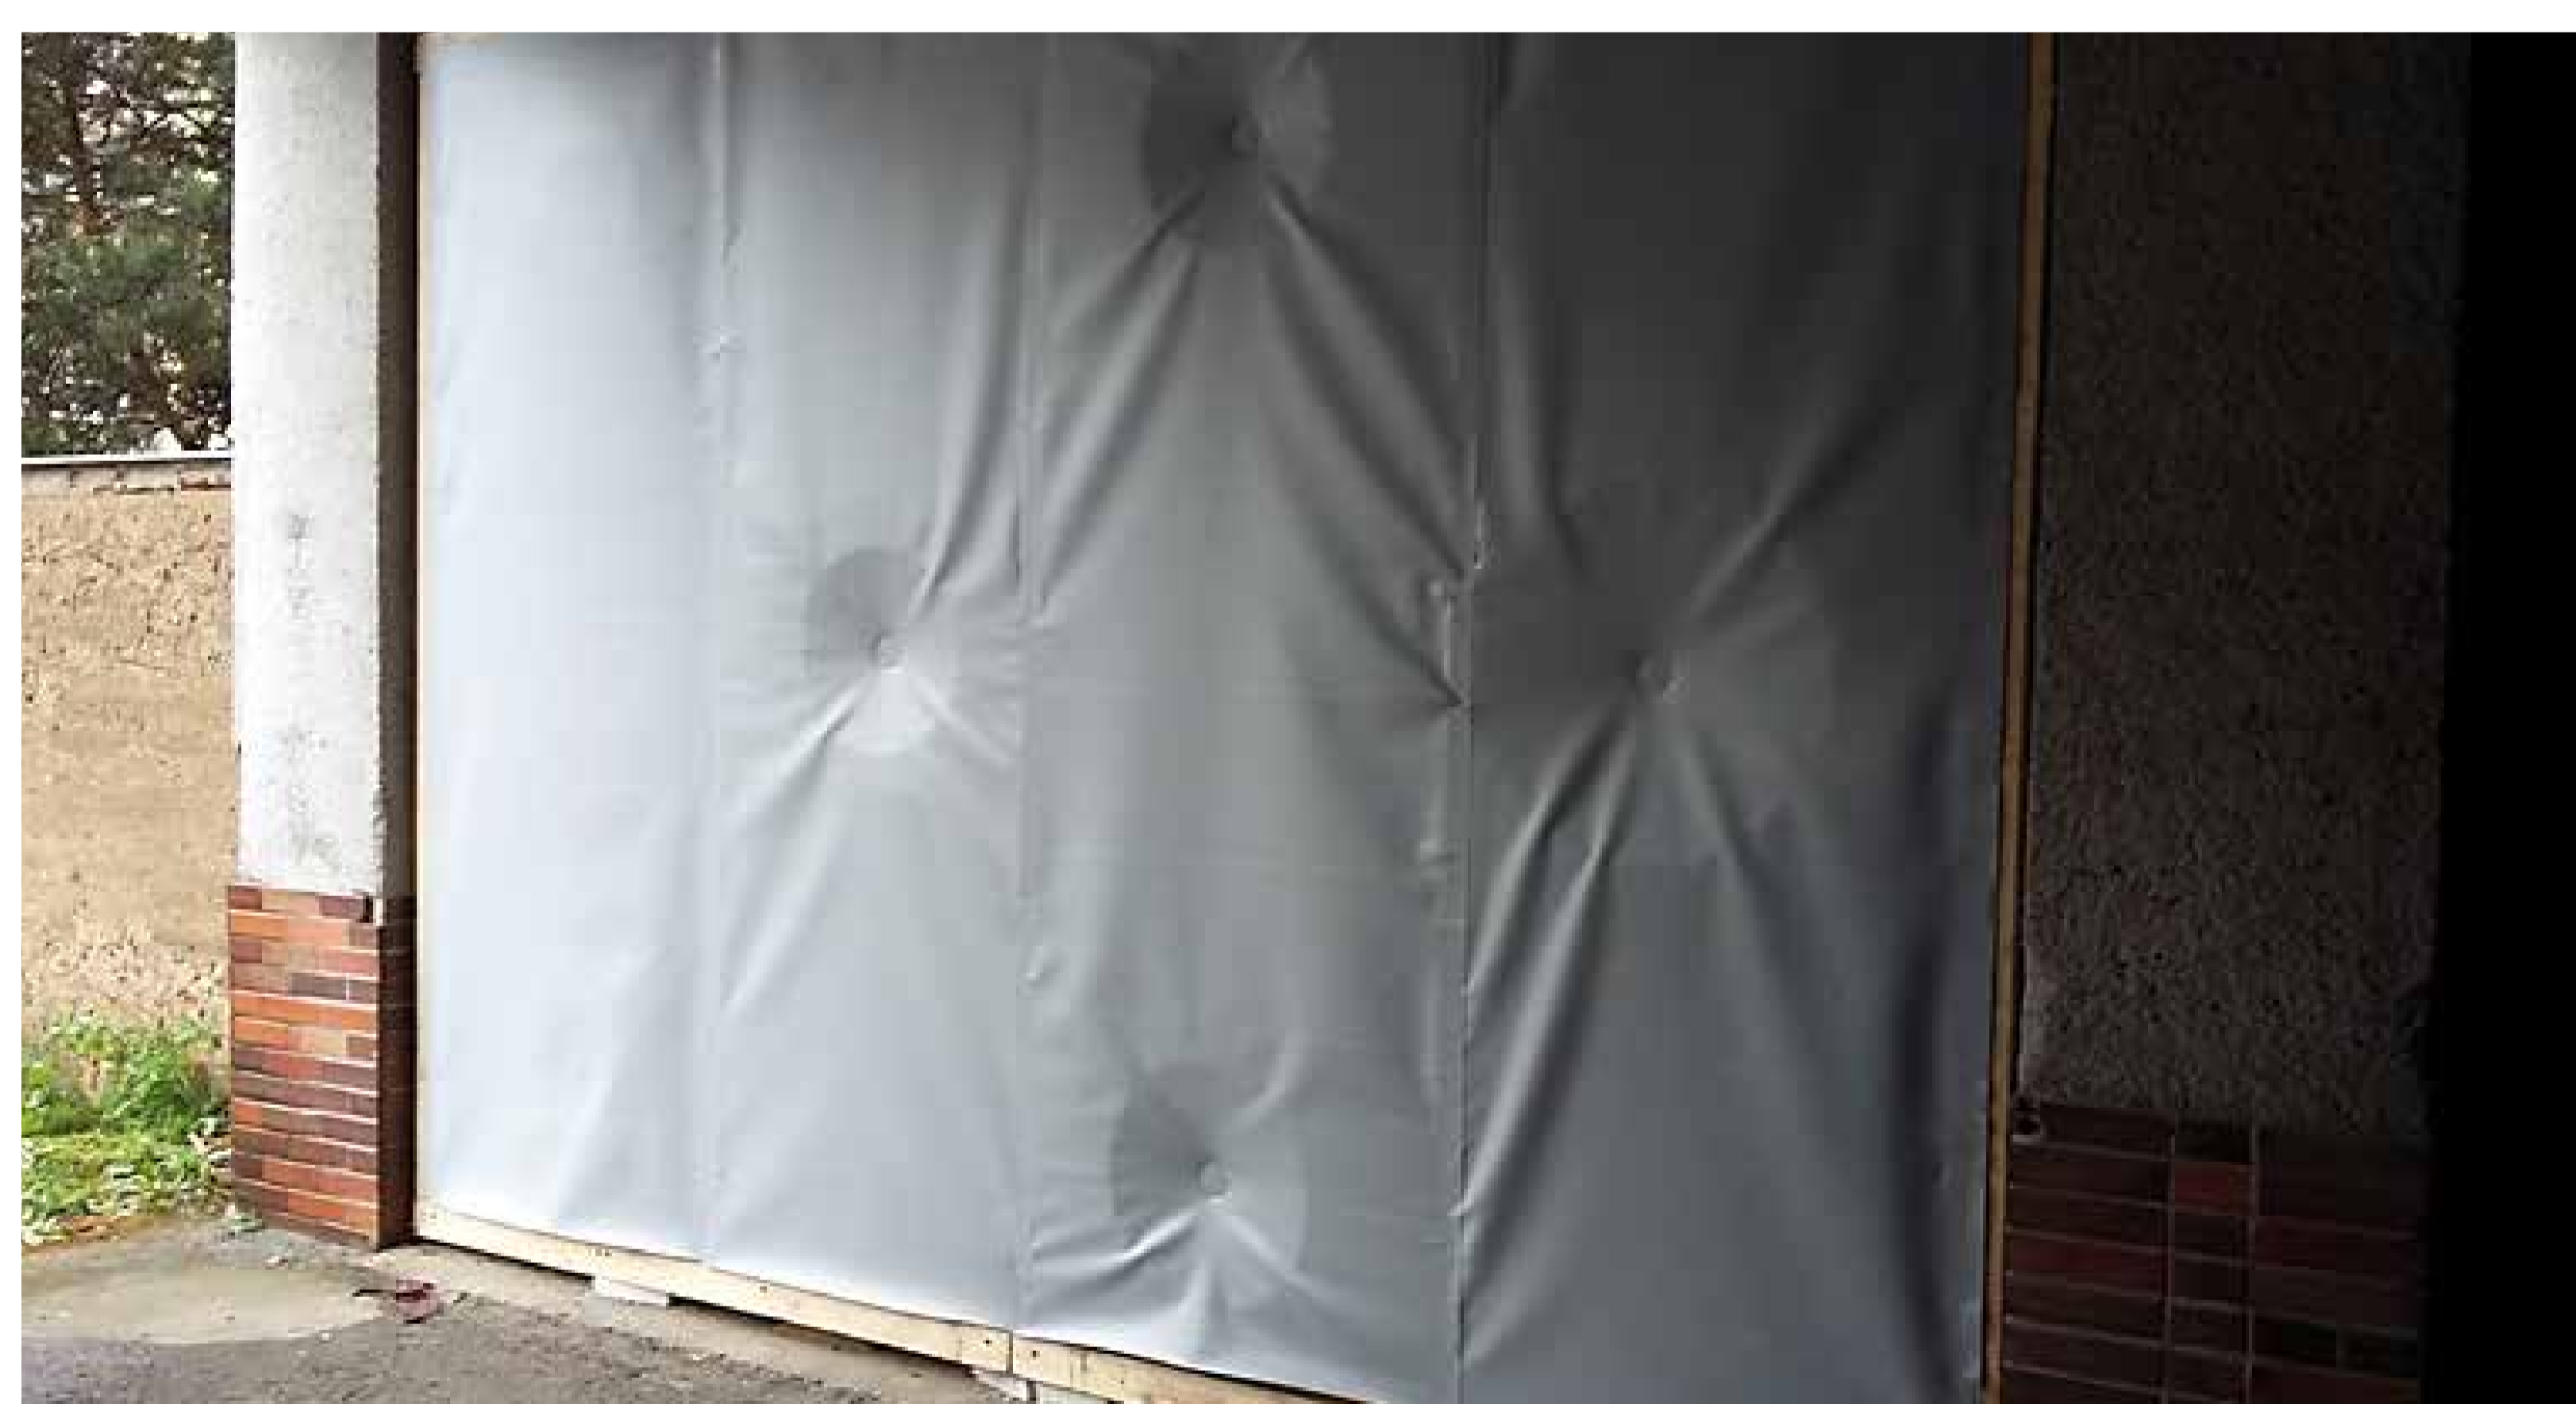
První pokusný vzorek provedení čalouněné fasády – Centrum moderního umění NEW DOX, Praha
The first sample of the upholstered façade – the extension of the Center for Modern Art, Prague, the Czech Republic

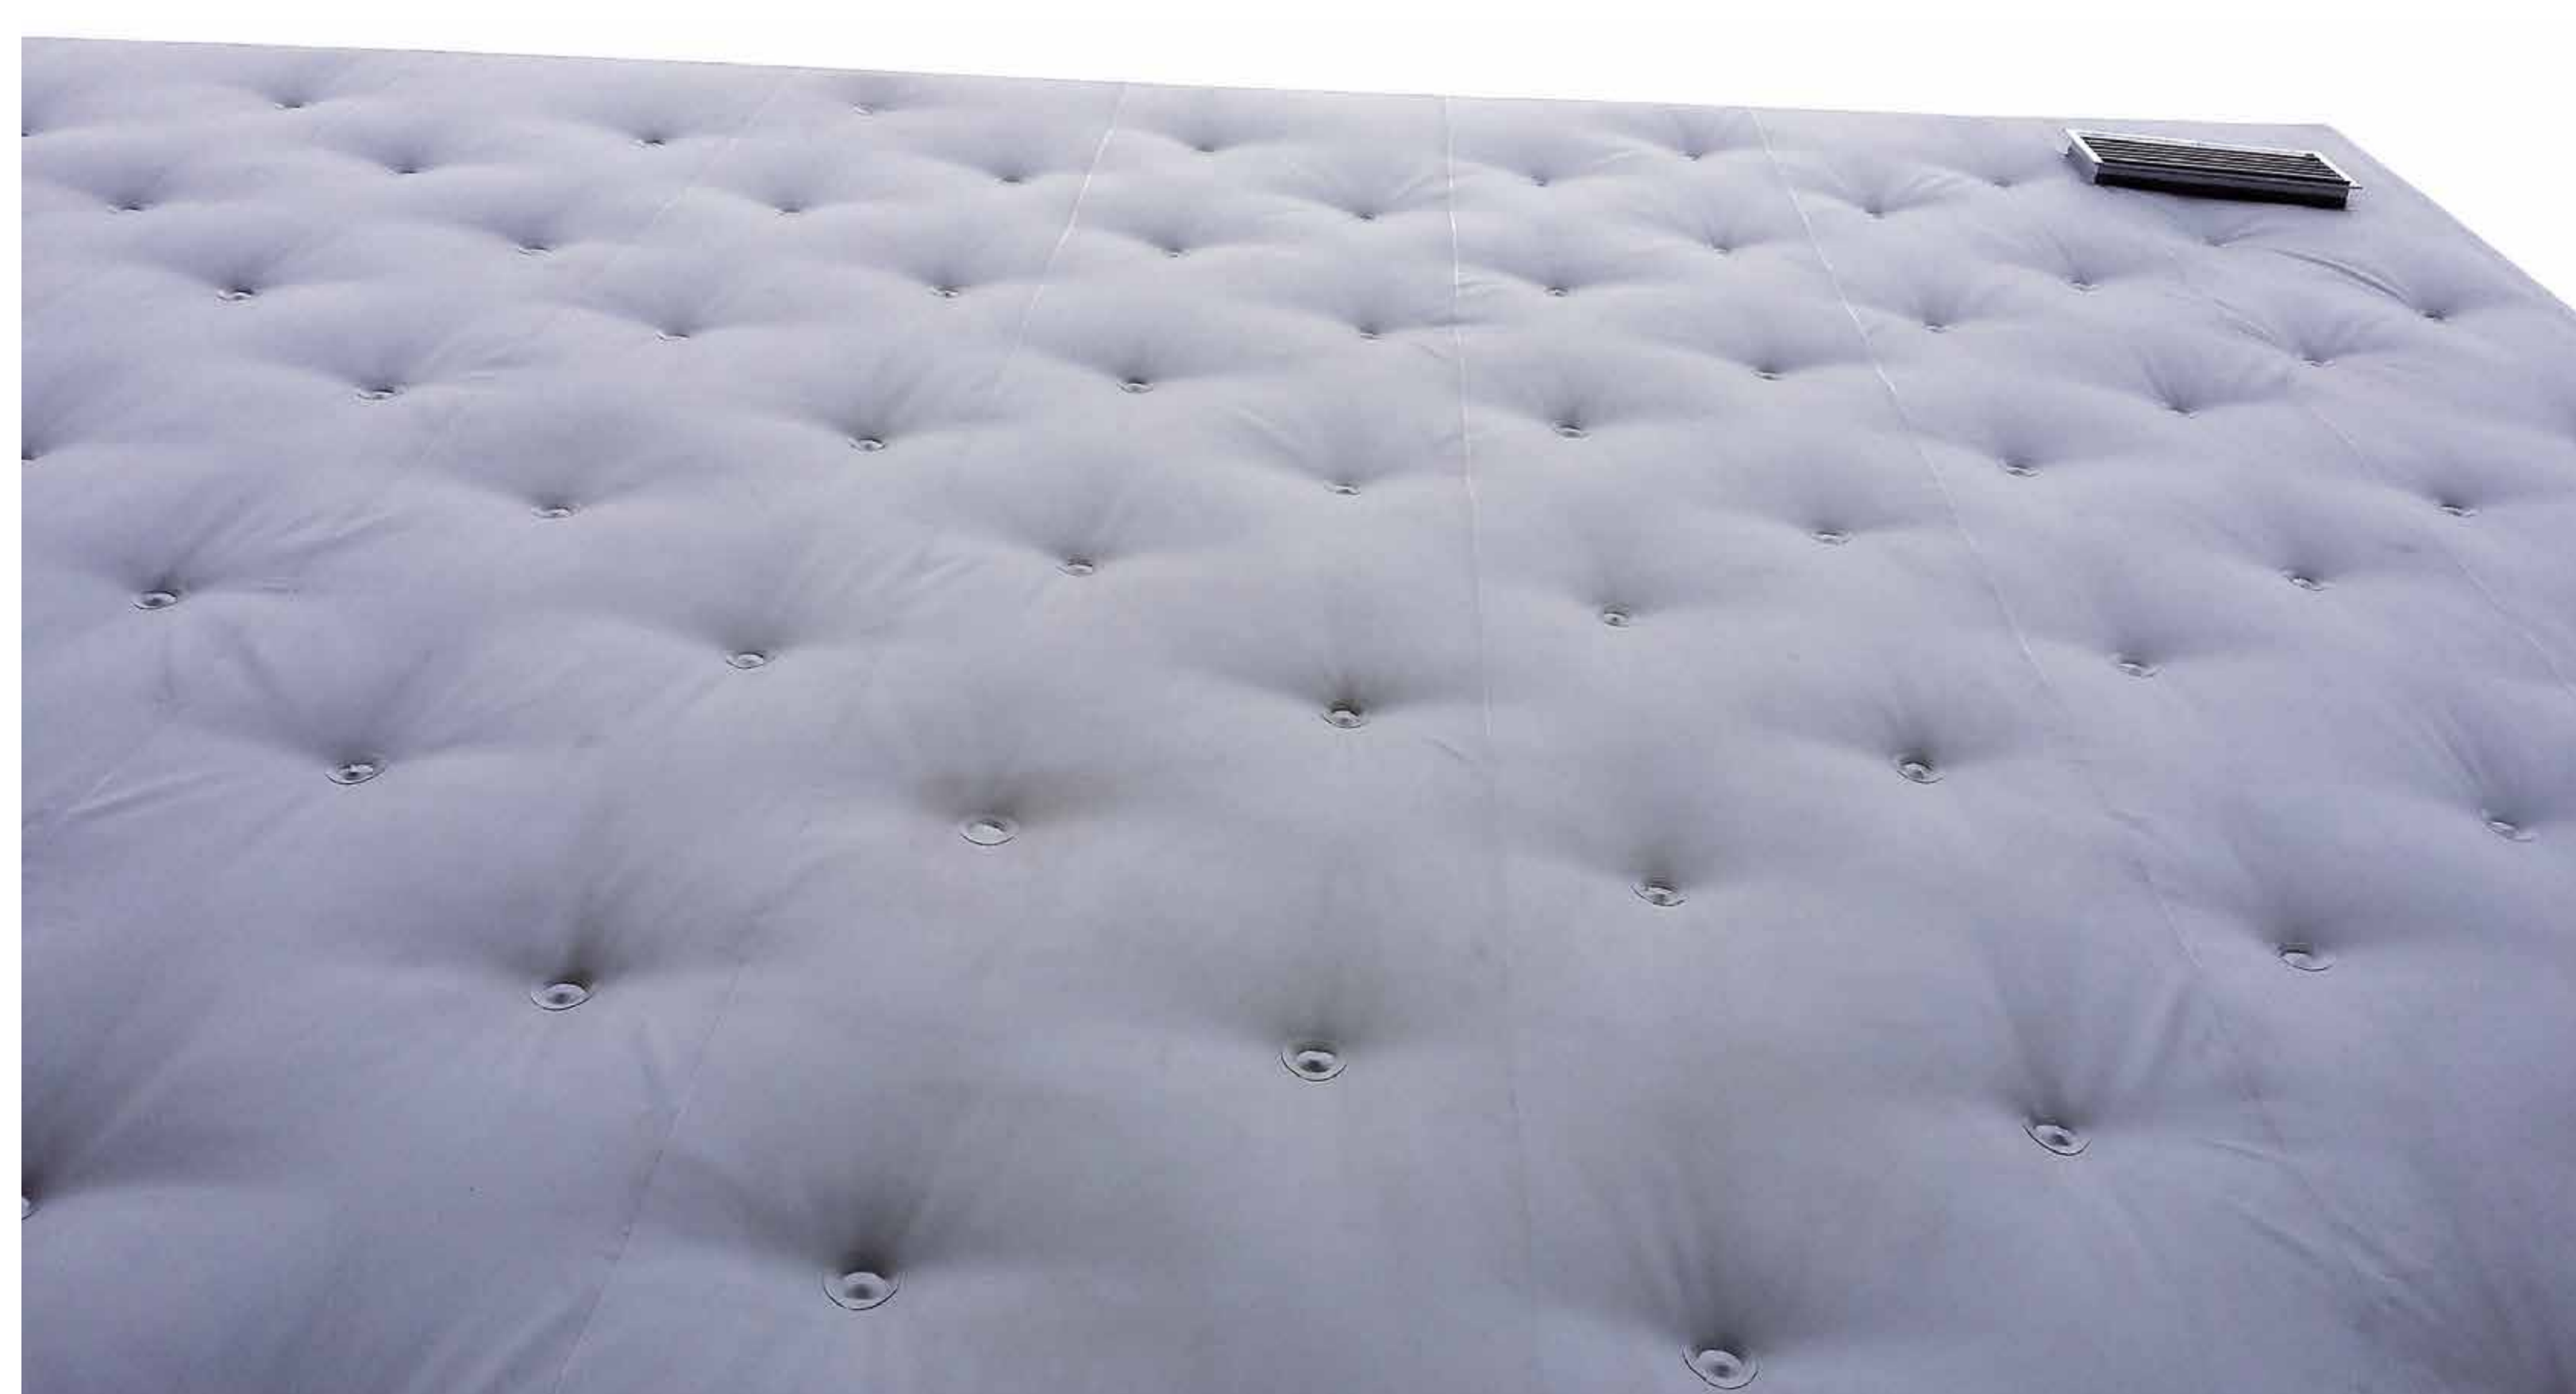
Detail finálního provedení čalouněné fasády – Centrum moderního umění NEW DOX, Praha
Detail of the final upholstered façade – the extension of the Center for Modern Art, Prague, the Czech Republic
