ČESKÁ HYDROIZOLAČNÍ SPOLEČNOST

CZECH WATERPROOFING ASSOCIATION

Česká hydroizolační společnost ČSSI vydává směrnice určené široké technické veřejnosti jako pomůcky pro efektivní navrhování ochrany staveb před nežádoucím působením vody. Nejnovější směrnice ČHIS 06 se zabývá navrhováním drenáží jako významného opatření, které snižuje namáhání staveb vodou a tím přispívá k vyšší spolehlivosti hydroizolací. Směrnice zároveň vyjmenovává případy, ve kterých je použití drenáže nevhodné, především v souvislosti se současnými trendy ochrany vody v krajině. V těchto případech je nezbytné navrhovat zvlášť spolehlivé hydroizolační konstrukce. Jejich návrh podporuje směrnice ČHIS 01. Ta je zaměřena na hydroizolace spodní stavby, fasád i střeš. Všechny směrnice vznikají mimo jiné na základě analýz poruch staveb a jsou volně dostupné na www.hydroizolacnispolcnost.cz.

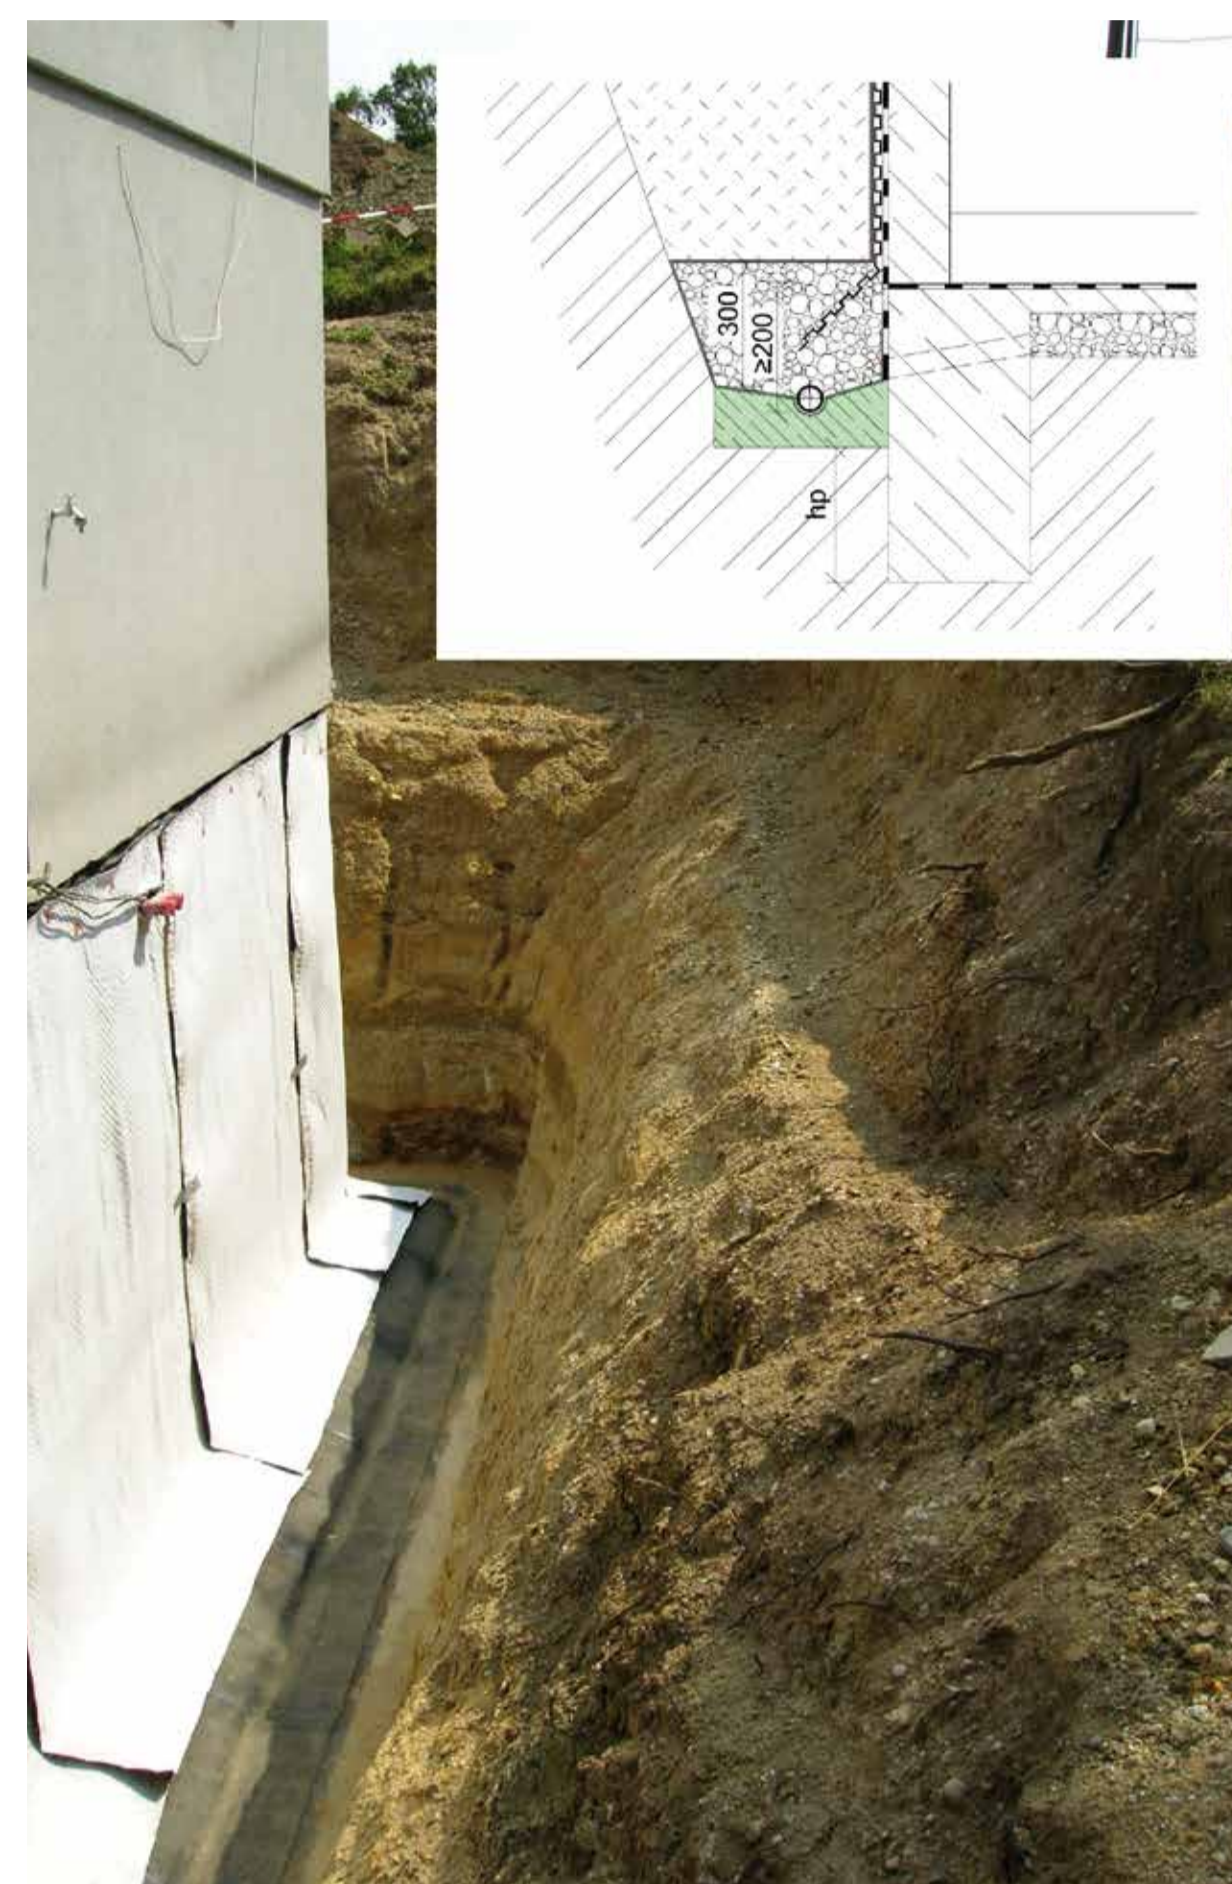
Uložení drenážního potrubí na betonové dno, realizace podzemní svislé plošné drenáže z profilované fólie a integrované geotextilie
Placement of drainage pipe onto a concrete support; underground sheet drainage of profiled membrane and integrated geotextile

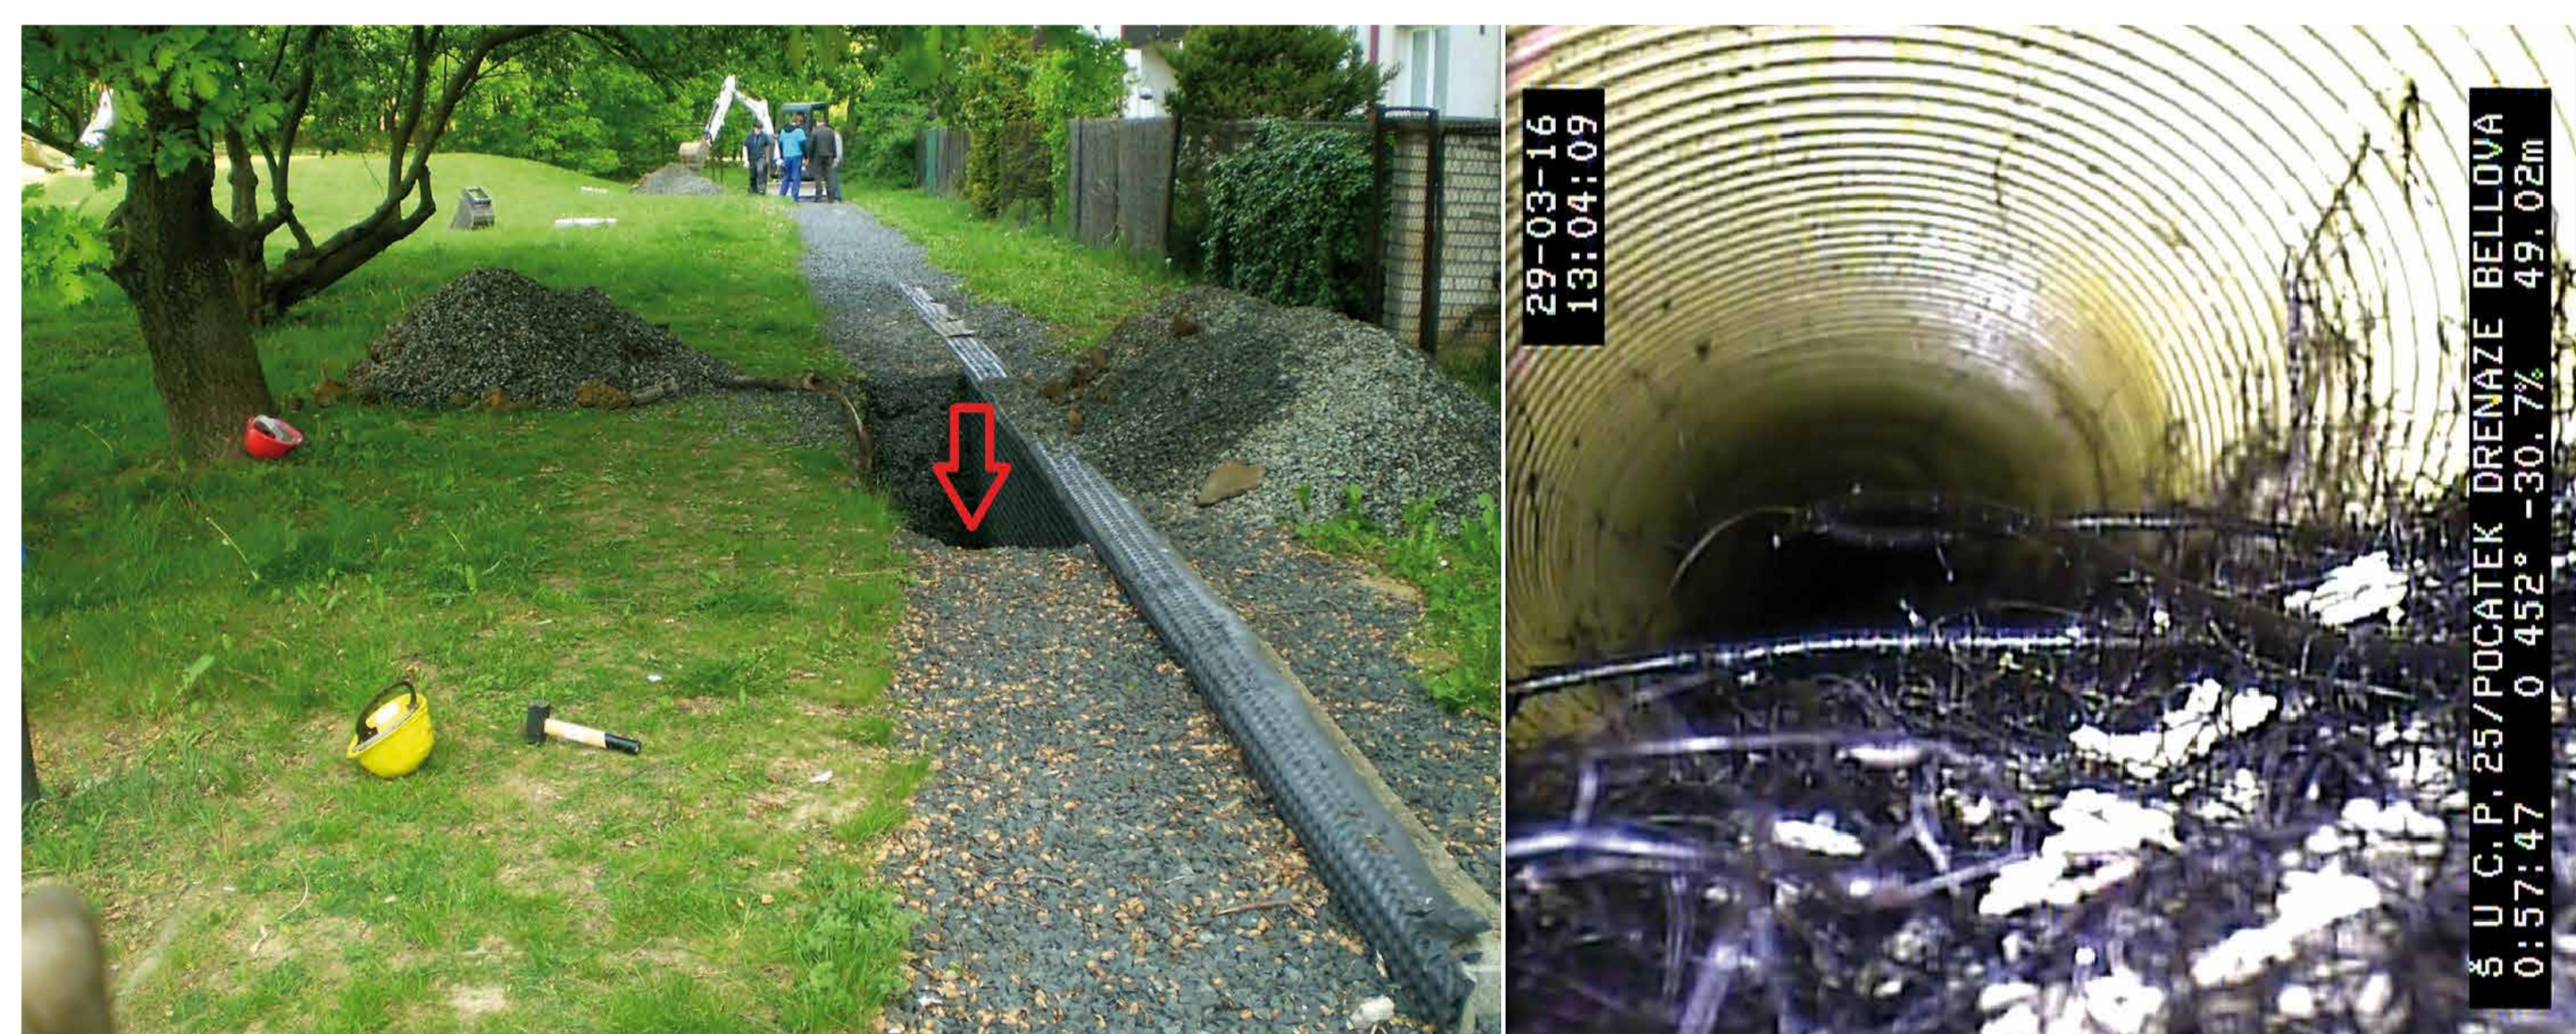
Prorůstání trubkové drenáže kořeny stromů a keřů rostoucích cca 2 m od drenážní roviny. Vpravo je pohled kamerou do potrubí, jehož poloha je označena šipkou
Roots of trees and shrubs growing approximately 2 meters away from the drainage plane, penetrating through the tubular drainage. Right: a camera view into the pipe marked with the red arrow in the right-hand photo.

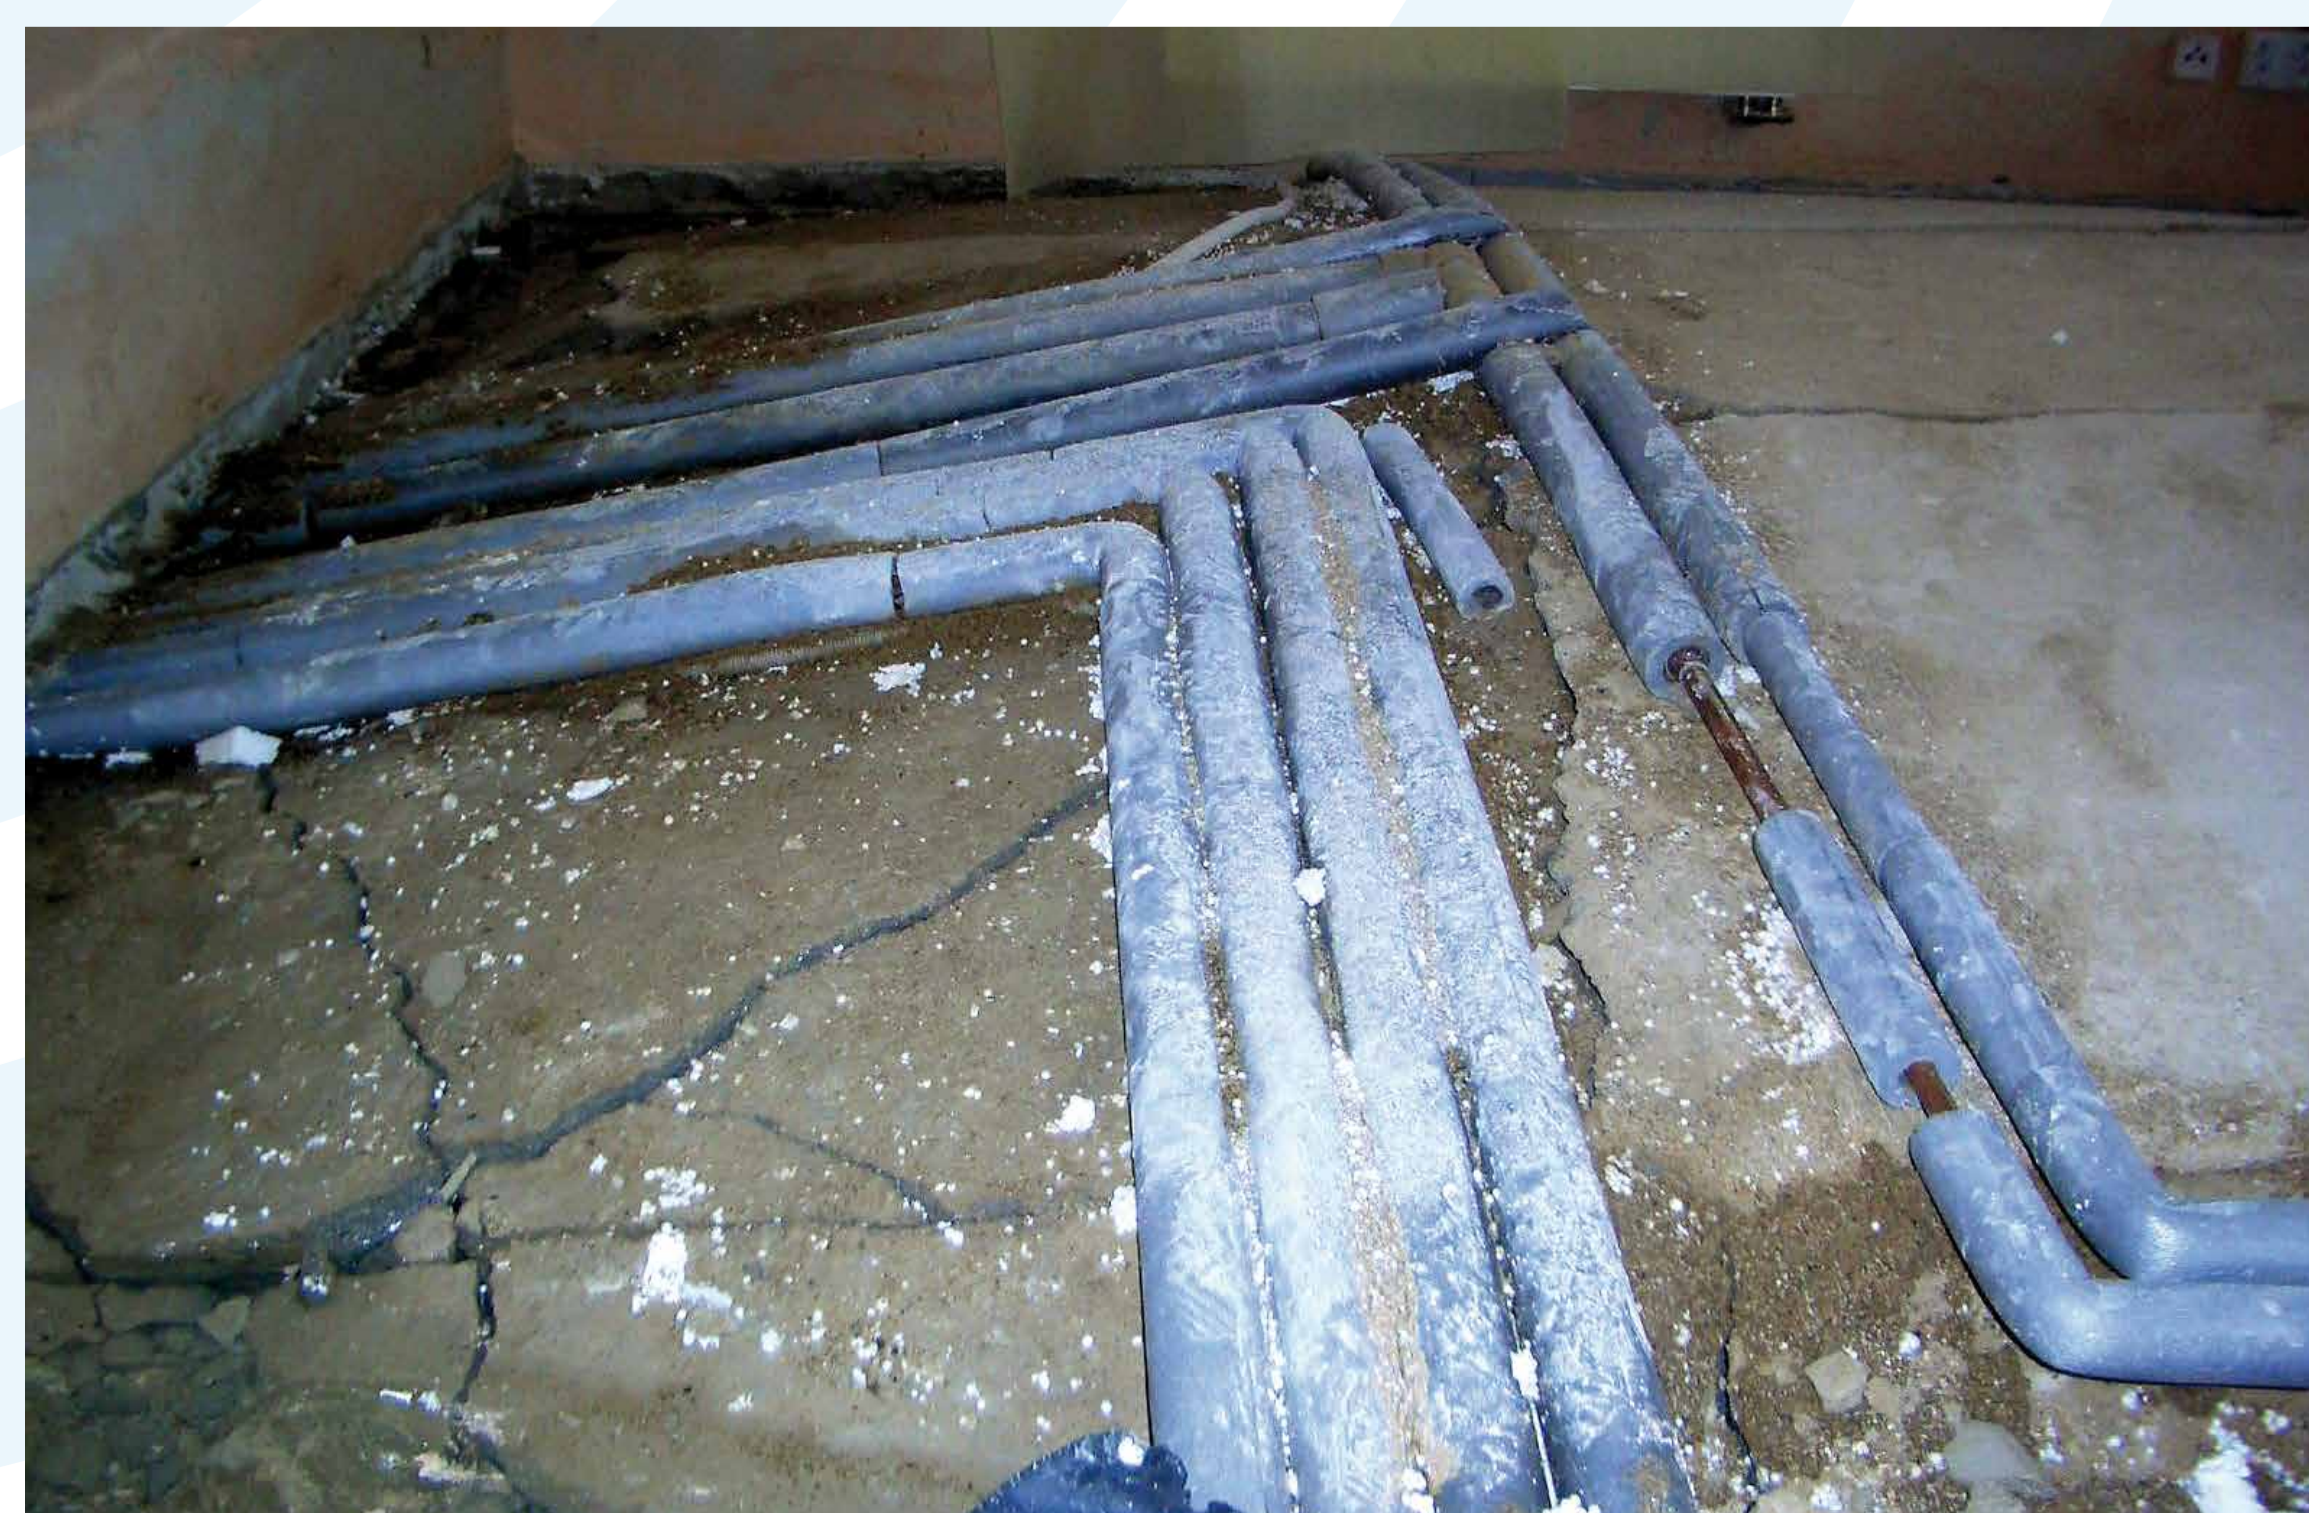
Vyduťtí konstrukce podlahy suterénu, způsobené nevhodným napojením drenážního potrubí do vsakovacího zařízení. Při naplnění vsakovacího zařízení v období příválových dešťů došlo ke zpětnému zalití drenáže a prostoru pod podlahou, s následným působením tlakové vody na konstrukci podlahy
Buckled basement floor caused by an inappropriate connecting of a drainage pipe into a seepage pit. When the seepage pit was filled during torrential rains, the water flowed back into the drainage pipe and into the space below the floor, then pushed water onto the floor structure.

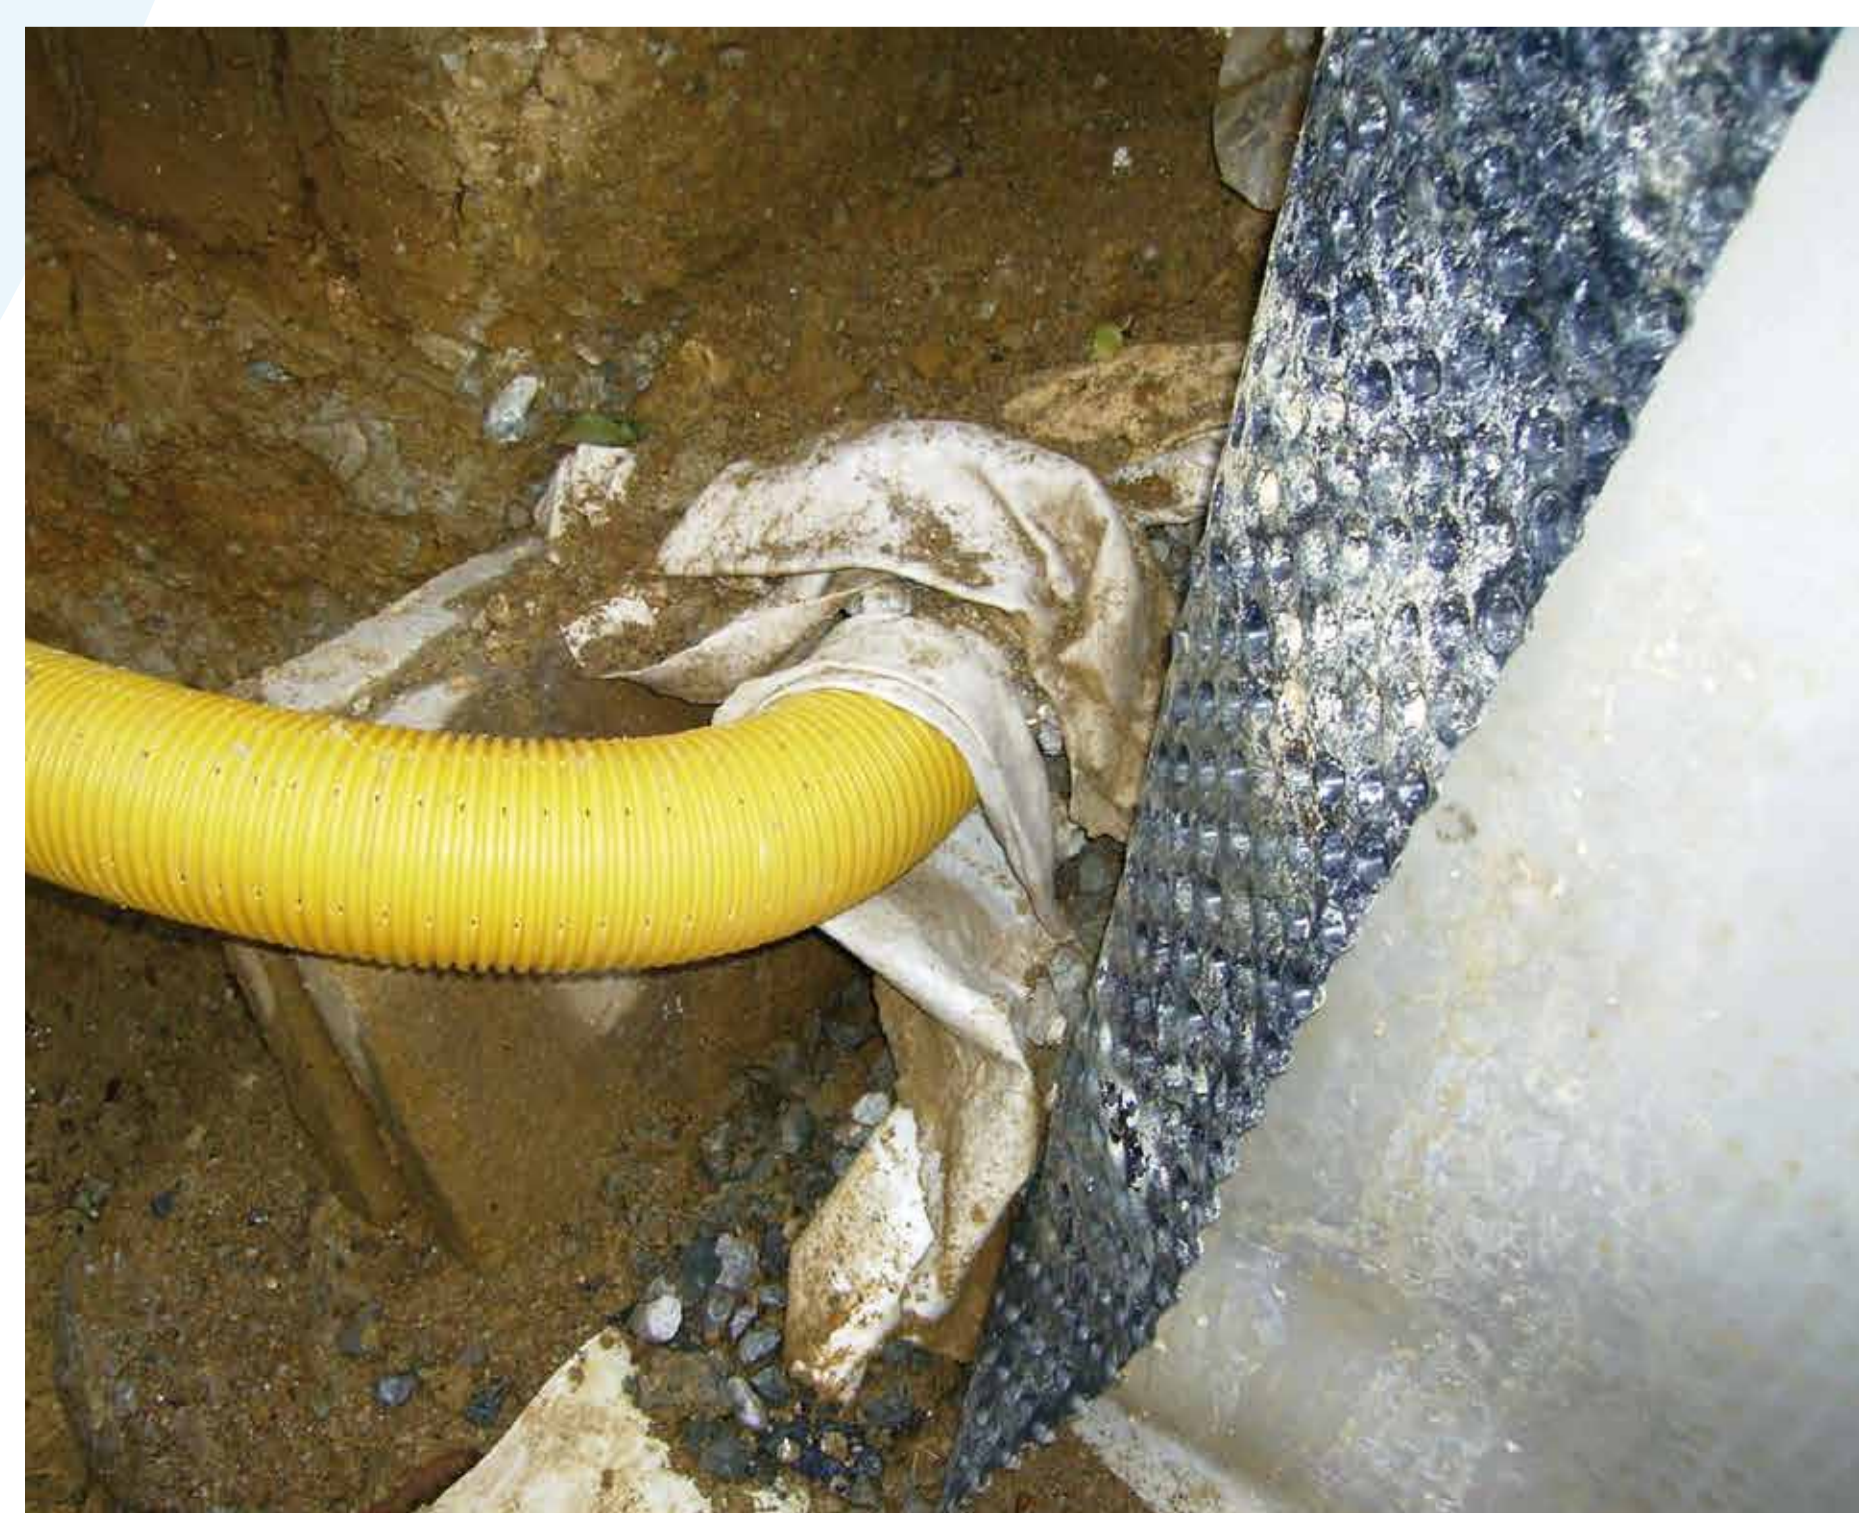
Vlevo je nevhodné umístění obvodového drenážního potrubí nad úrovní vodorovné hydroizolace. Vpravo jsou důsledky v podobě silně vlhkého zdiva suterénu
Left – inappropriate position of a perimeter drainage pipe above horizontal systematic drainage. Right – resultant very damp basement masonry.
